## 現本庁舎の老朽化の状況

参考資料 1

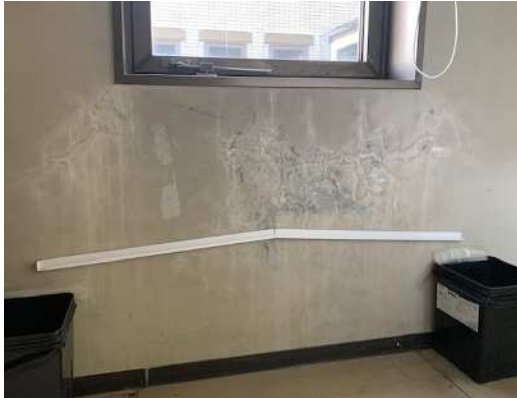
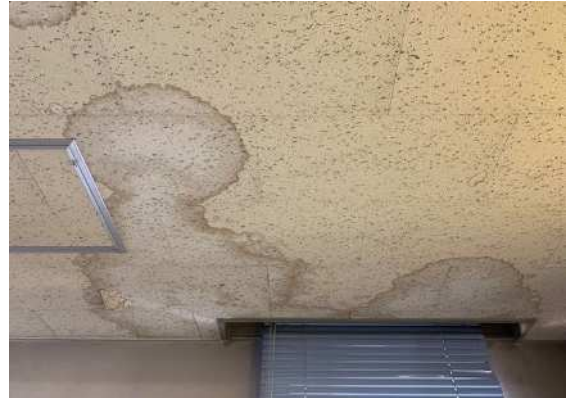
### 建物内の支障: ①雨漏り

- ・ 歪んだ窓の隙間から雨が吹き込むため、窓の棧の下壁・床が劣化
- ・ 天井部分に雨漏りが生じており、天井板に広範囲のシミ

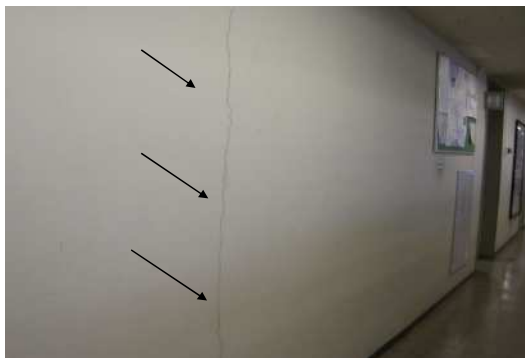
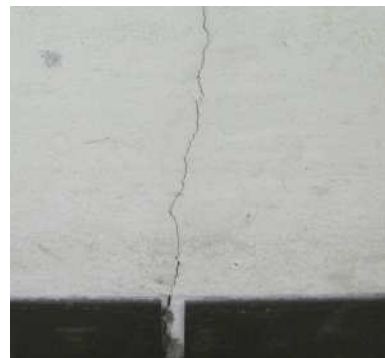
### 建物内の支障: ②壁面クラック

- ・ 経年劣化に伴う建物内壁の破断が複数箇所
- ・ 一部については、表面のモルタル層の奥の構造体にも影響が及んでいると考えられる

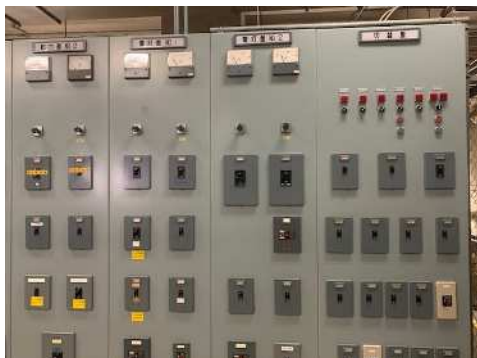
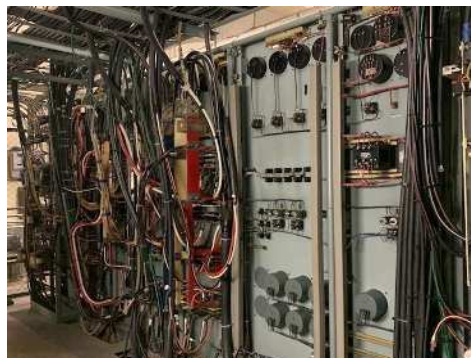
内部機能の支障（電気設備）：①配電設備（ブレーカー類）

- ・ 庁舎竣工当時

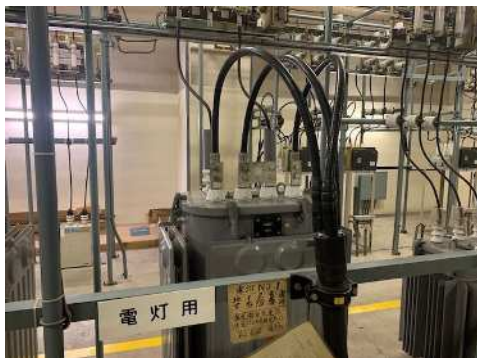
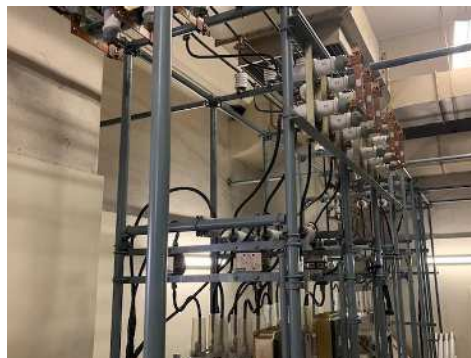
内部機能の支障（電気設備）：②コンデンサ（変圧器類）

- ・ 庁舎竣工当時
- ・ 旧式のため、高圧電流の流れる 接続端子や配線が全て剥き出しの状態

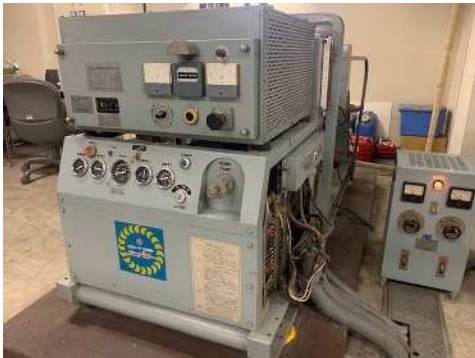
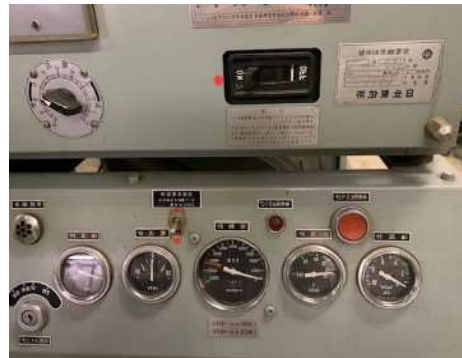
### 内部機能の支障（電気設備）：③発電機

- ・ 庁舎竣工当時のもの
- ・ 発災時に自動で自家電源に切り換える機能がないため、保守作業員が被災後に地下に行って**手動で切り換えを行う必要**がある

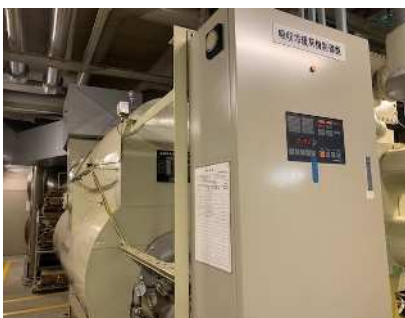
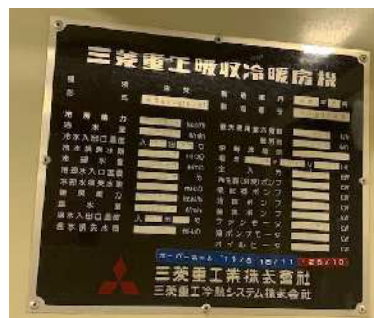
#### ①吸収冷暖房機（水が蒸発するときの気化熱を利用して冷房を行う機械）

- ・ 夏場は、この機械と、庁舎屋上に設置されているクーリングタワーを利用して冷水を作り冷房。外気温の高さにクーリングタワーの能力が追いつかず、適温の冷水を作れないので、**庁舎内の気温が高いまま**になる。

来庁者より  
クレーム多数

- ・ 3階南側：33度
- ・ 1階ロビー：31度

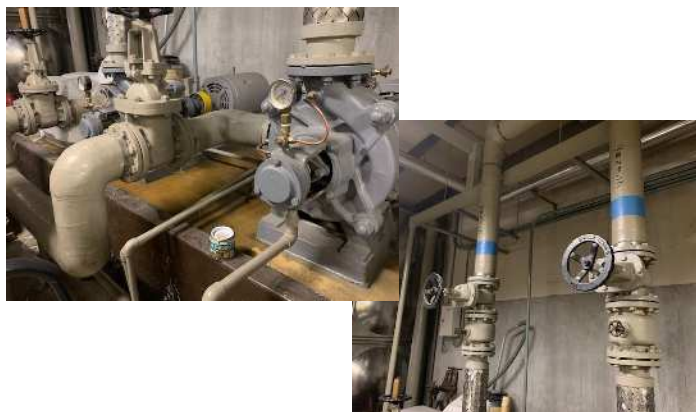
①揚水ポンプ（地下の貯水タンクから各階に水を送るポンプ）

- ・ 庁舎竣工当時のもの
- ・ 古すぎるため、メンテナンスできる業者が今後なくなる可能性あり
- ・ 庁舎内外に敷設されている給排水管（鋼管）はサビ・腐食が著しく、軽く握れば潰れるような状態。日常的に漏水を起こしている。
