# 県道15号 名古屋多治見線【通称：愛岐道路】 現地状況のお知らせ

-多治見土木事務所-

これまでの調査で判明した被災原因と、復旧に向けた現在の調査状況についてお知らせします。

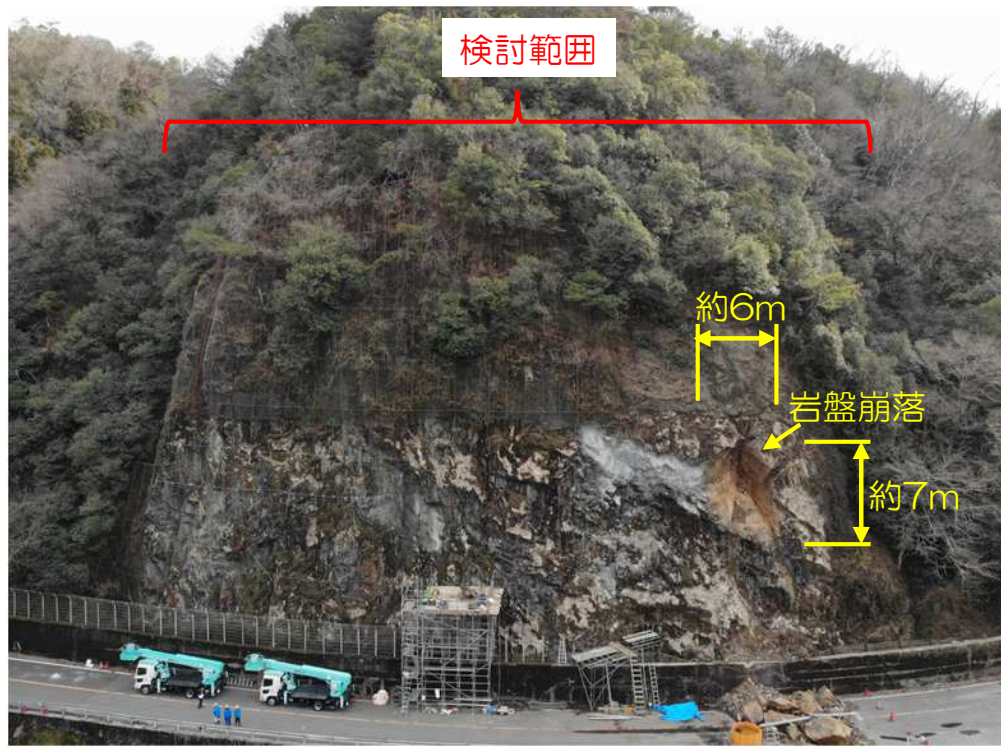
岩盤崩落は、幅約6m、高さ約7mの範囲で発生しましたが、愛岐道路においてこの被災原因と条件に近い箇所として、写真の一連斜面について対策の必要性を検討しています。

※ 現在は、対策工法の検討を進めるなかで、適宜現地調査を実施し必要となる情報を取得しています。
