現本庁舎の老朽化の状況

参考資料 1

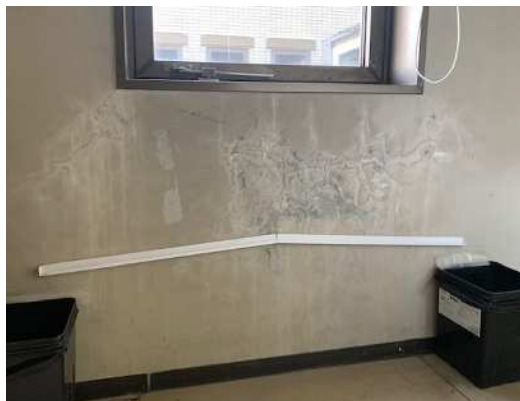
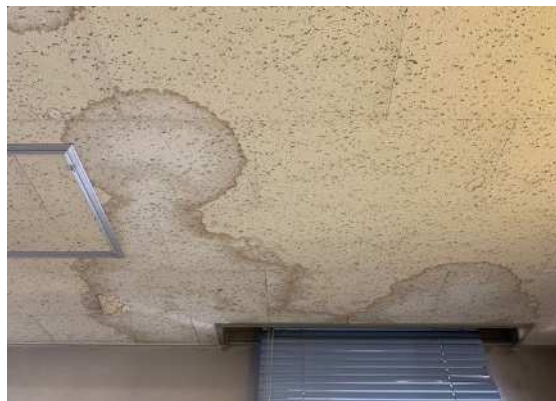
建物内の支障: ①雨漏り

- ・ 歪んだ窓の隙間から雨が吹き込むため、窓の棧の下壁・床が劣化
- ・ 天井部分に雨漏りが生じており、天井板に広範囲のシミ

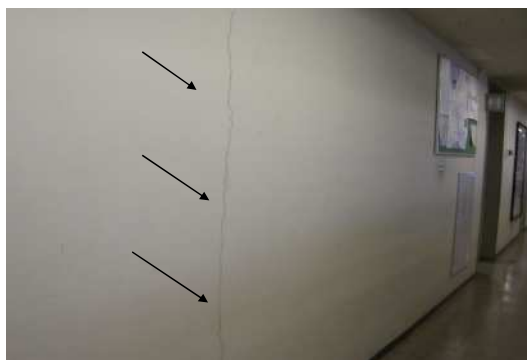
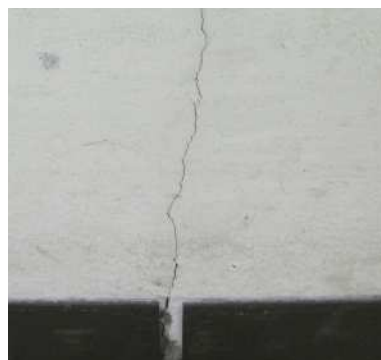
建物内の支障: ②壁面クラック

- ・ 経年劣化に伴う建物内壁の破断が複数箇所
- ・ 一部については、表面のモルタル層の奥の構造体にも影響が及んでいると考えられる
