# リスクアセスメントの結果について

2024.11.13

# ルート概要 (ホワイトタウン団地 外周周回ルート)

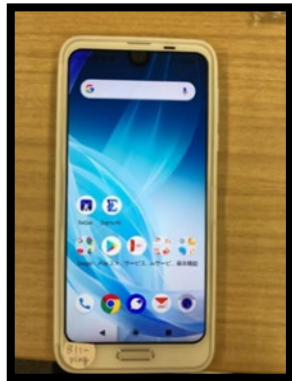
- 測定専用スマホ（KAMS）上、専用ソフト（SIGMA-ML,SIGMA-PA）を使って、周波数固定、測定を行う。FTPダウンロード、アップロードした際のリアルタイムのスループットを端末のMAP上でプロットし、通信の速度を調査する。

スループット測定で  
使用した端末

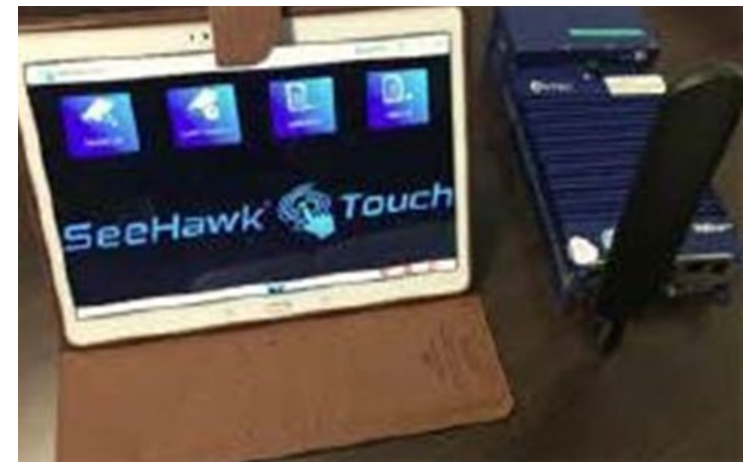
- スキャナを使って、複数周波数を一度に測定。測定スタートすると、タブレット上のMAPにGPSアンテナで検知した緯度経度に測定結果（電波の強さ、電波の品質など）をプロットする。

電波測定設定画面イメージ  
(どの周波数を測定するか複数選択可能)

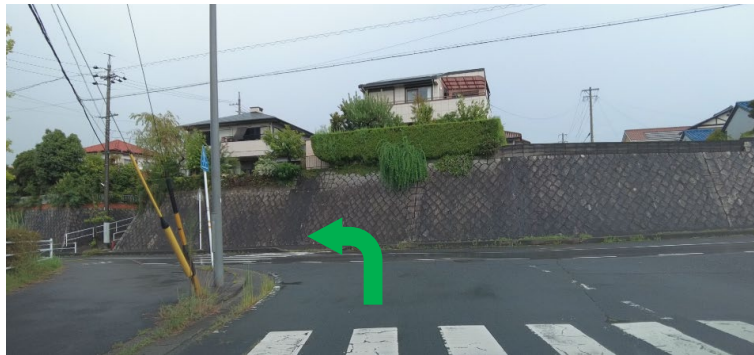
脇之島町6丁目63

1. 非優先道路からの優先道路への合流時には難易度が高くなる。また道路環境側として信号機の無い交差点がある為、難易度を「中」とした。
2. 勾配は4か所のみ10%弱の結果であった。15%以下の為、自動走行には影響がないと判断をした。
3. 道路幅は全走行経路、問題のない幅であった。
4. 現地調査では信号のない交差点での合流や横道からの飛び出しなどのリスクがある。

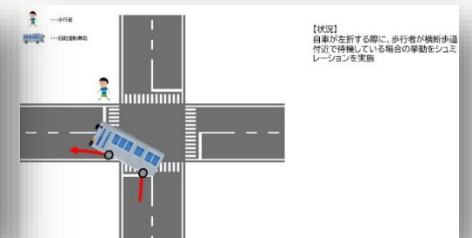
シナリオ②

| シナリオ | 実施内容 |
|---|---|
| ② | 自車が左折する際に、歩行者が横断歩道付近で待機している場合の挙動をシミュレーションを実施 |

シミュレーション結果の一例を以下に示す。なお、前頁提示したシナリオ②・⑤に該当する。
