庄内川河川事務所における取り組み状況

平成24年7月25日

国土交通省 庄内川河川事務所

多治見市浸水対策(案)

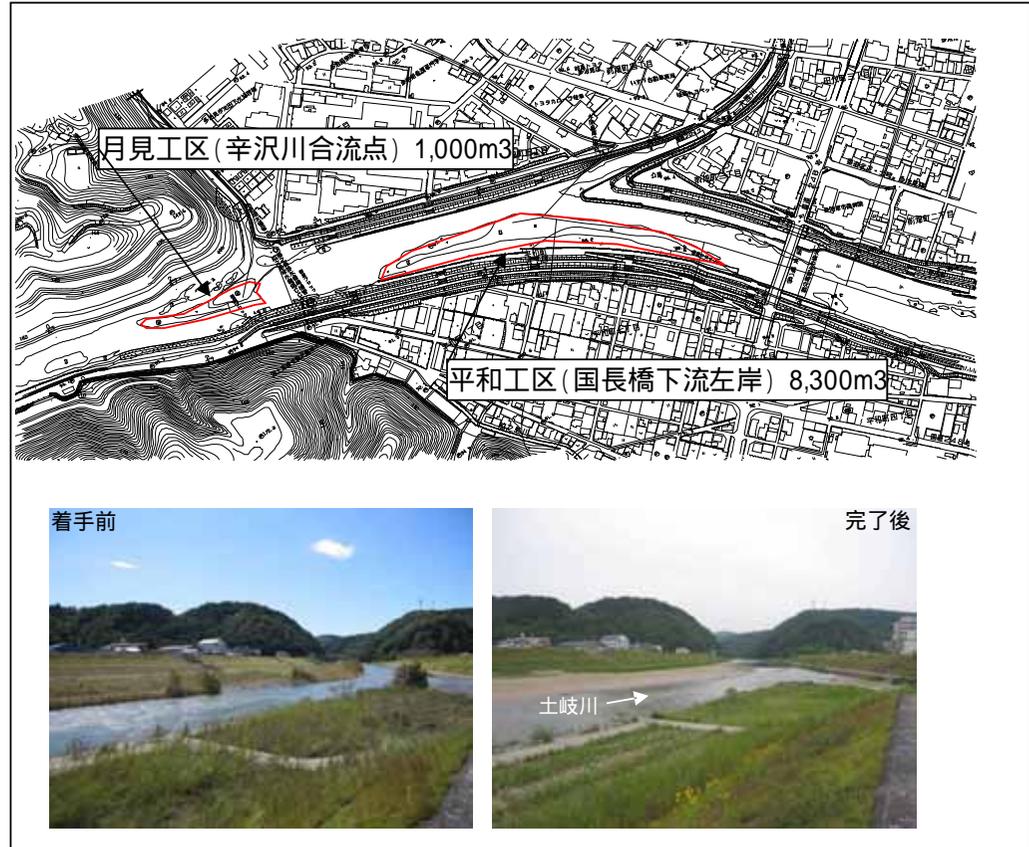
河 - 6 土岐川水位低下対策

- (1) 目的
土岐川外水位の低下
- (2) 位置
国長橋下流左岸47.4～47.9付近
辛沢川合流点47.2右岸付近
- (3) 施設規模
平和工区 掘削量 8,300m³
月見工区 掘削量 1,000m³
- (4) その他
平成24年出水期までの緊急対策(完了)

河-6 土岐川の水位低下対策
都市水環境整備事業費(自然再生)により
レキ河原再生のための河道掘削を実施
河川維持費により河道掘削を実施
工期:H24.2.23~H24.6.15(5月30日完成)

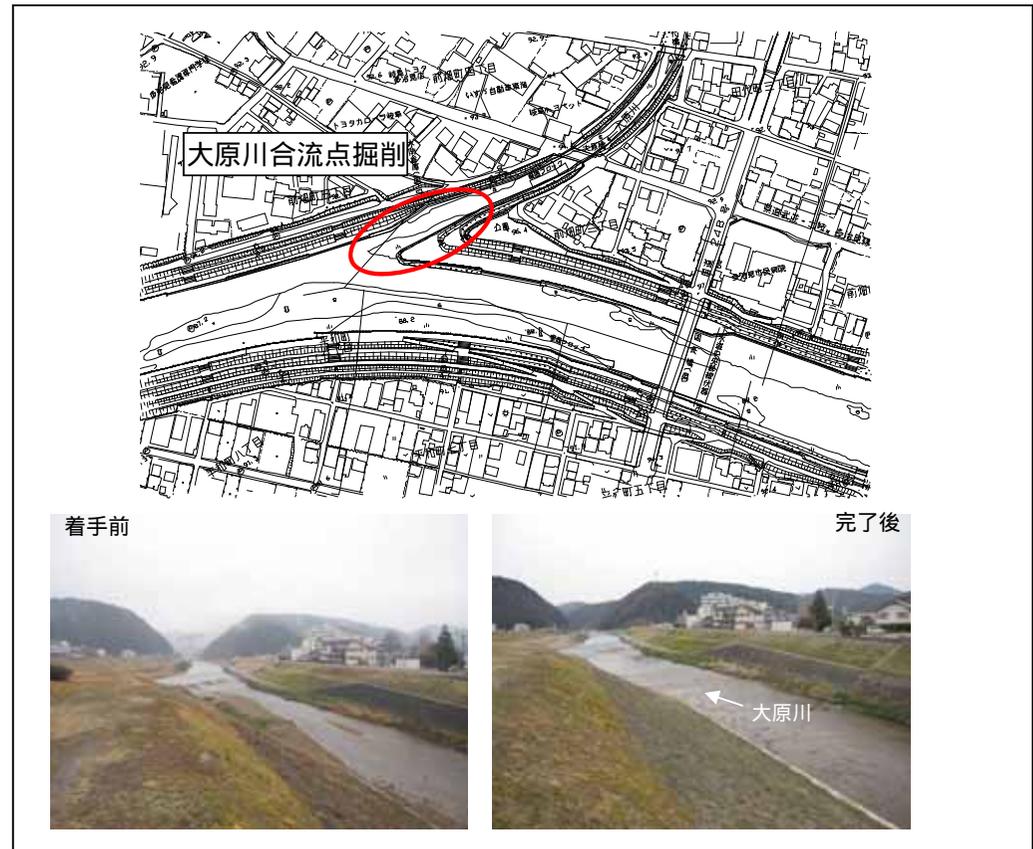
河 - 6 土岐川の水位低下対策

- (1) 目的
土岐川外水位の低下
- (2) 位置
大原川合流点付近
- (3) 施設規模
平成23年度末 掘削量 300m³
平成24年度末 掘削量 未定
- (4) その他
昨年度に引き続き掘削を行う。

(留意点)
岐阜県と施工時を調整する必要がある

河-6 土岐川の水位低下対策
土岐川と大原川の合流点の河道掘削を実施
河道掘削V=約300m3 (H23末完成)
県が実施する大原川の河道掘削に合わせて、
H24河道掘削を実施予定。

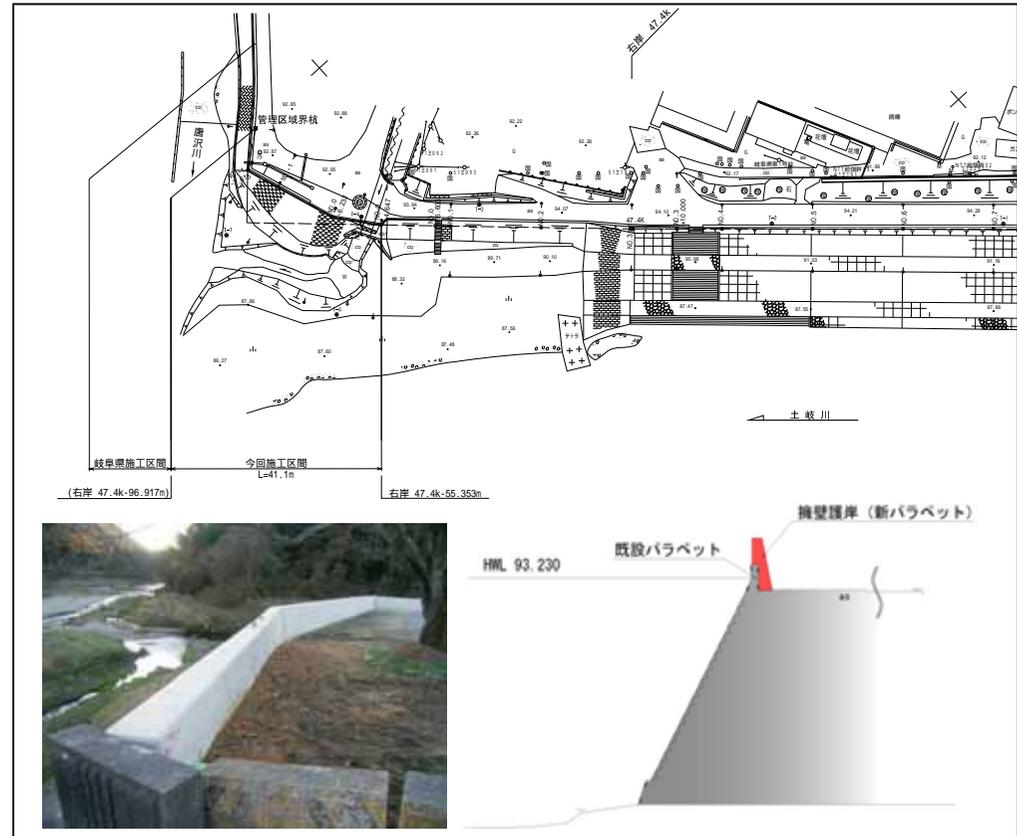
河 - 8 辛沢川の修繕

- (1) 目的
老朽化したパラペットの補修及び嵩上げ
- (2) 位置
右岸47.4k-96m ~ 47.4k-55.3m L=41.1m
- (3) 施設規模
上流側の土堤区間の最低堤防高と同程度まで上げる。
- (4) その他

(留意点)
老朽化したパラペットの補修を主目的としている。
高さを確保するには、河川改修費での施工が必要

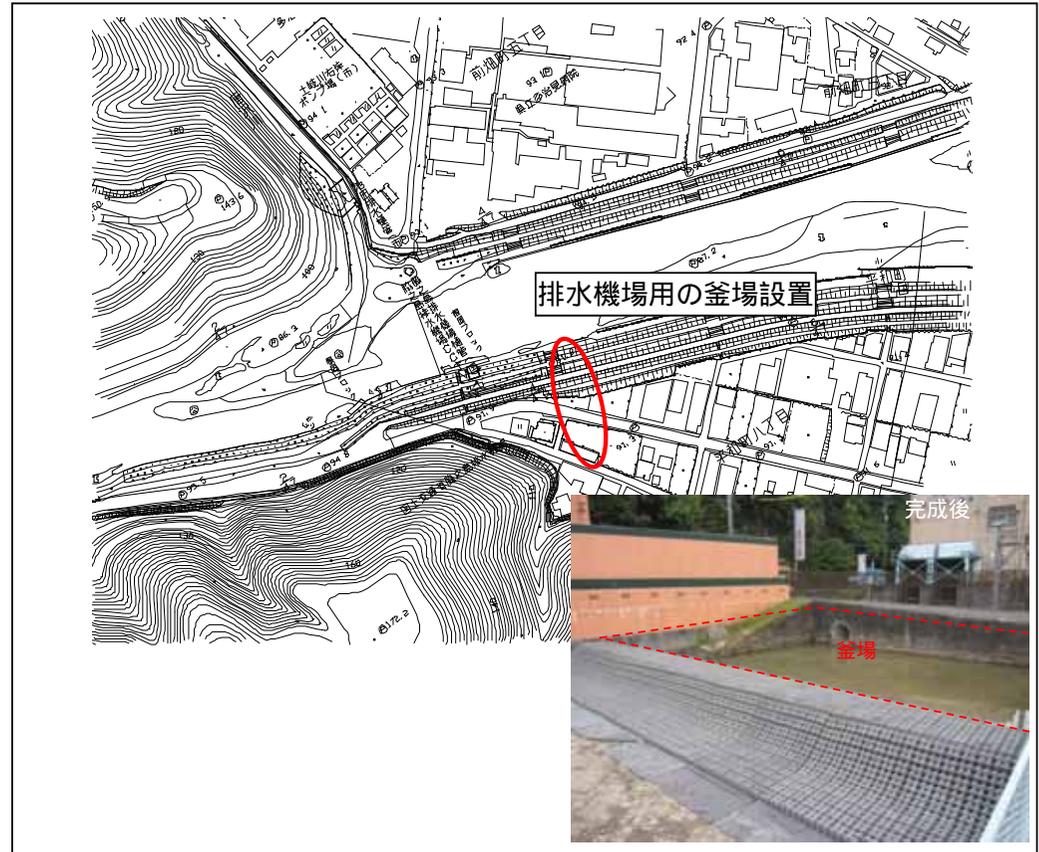
排 - 15 排水ポンプ車による内水排除

- (1) 目的
平和町における緊急内水排除機能の向上
- (2) 位置
平和町8丁目地内
- (3) 施設規模
排水ポンプ車2台にて排水
- (4) その他
ポンプ車排水に適した箇所の排水先の整備

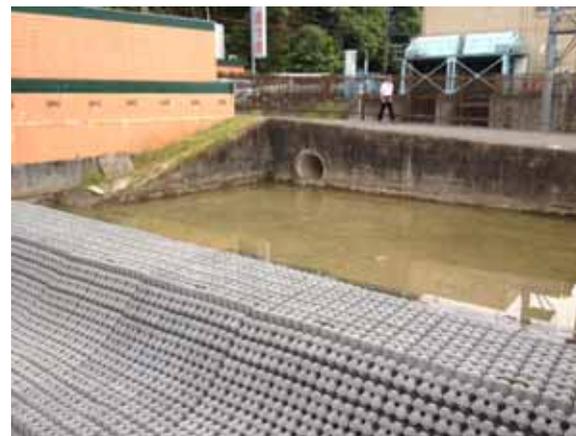
脇之島排水機場調整池裏
に釜場を整備

排-10
河川維持費により台風15号による浸水対策として排水ポンプ車配備のための蓋場を整備
工期: H24.2.23 ~ H24.6.15 (5月28日完成)

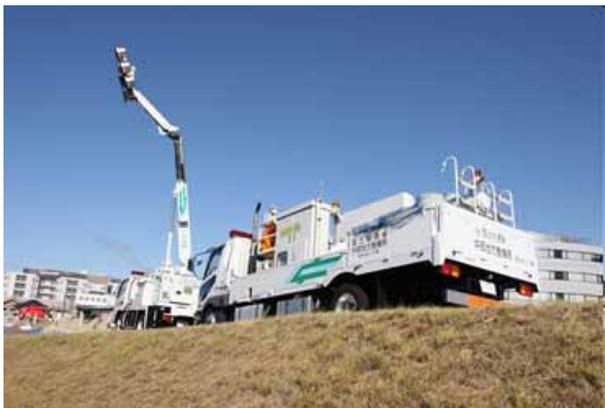
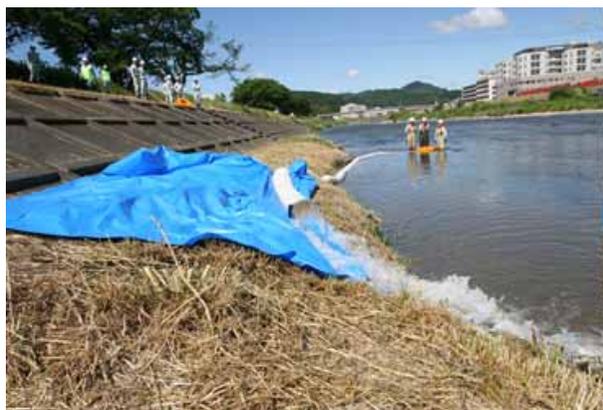
多治見市水防訓練では、河川敷で排水ポンプ車の操作訓練を実施

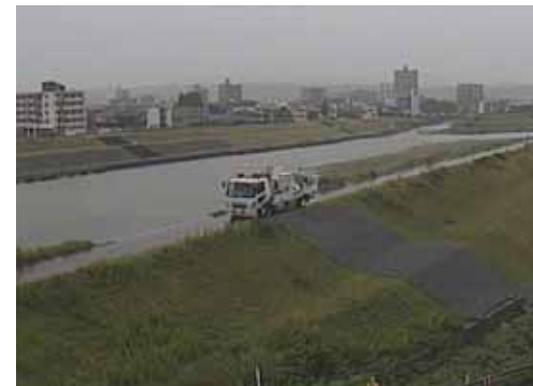
多治見市からの要請を受け、
脇之島排水機場前面の堤防上に待機

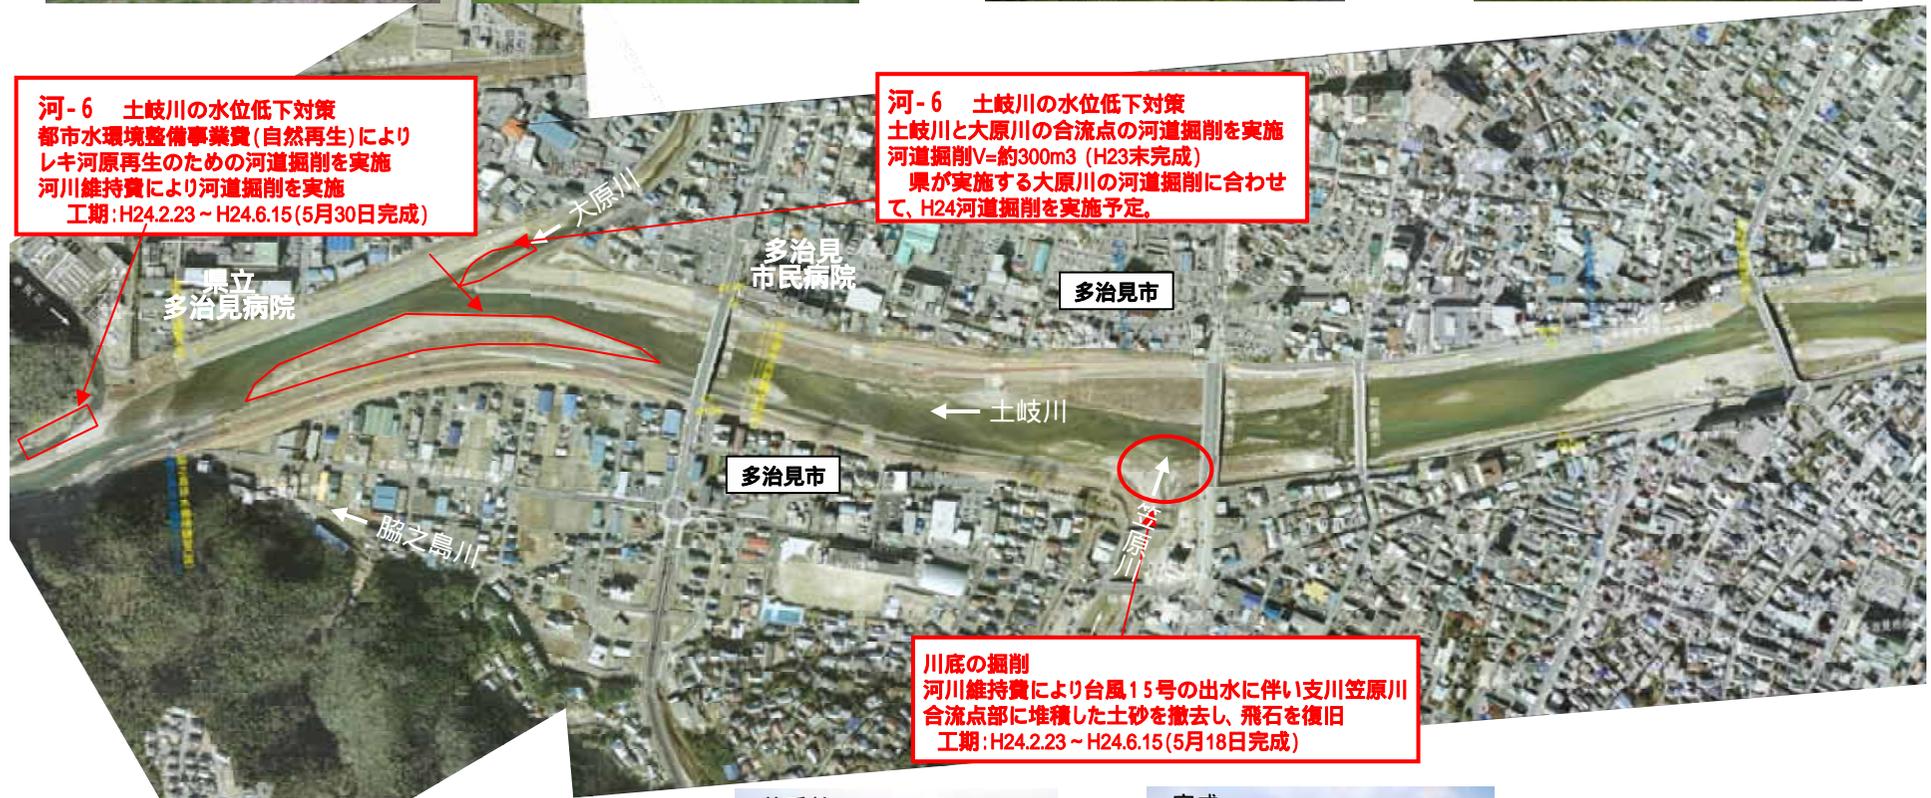
川底の掘削
河川維持費により台風15号の出水に伴い支川笠原川
合流点部に堆積した土砂を撤去し、飛石を復旧
工期:H24.2.23~H24.6.15(5月18日完成)

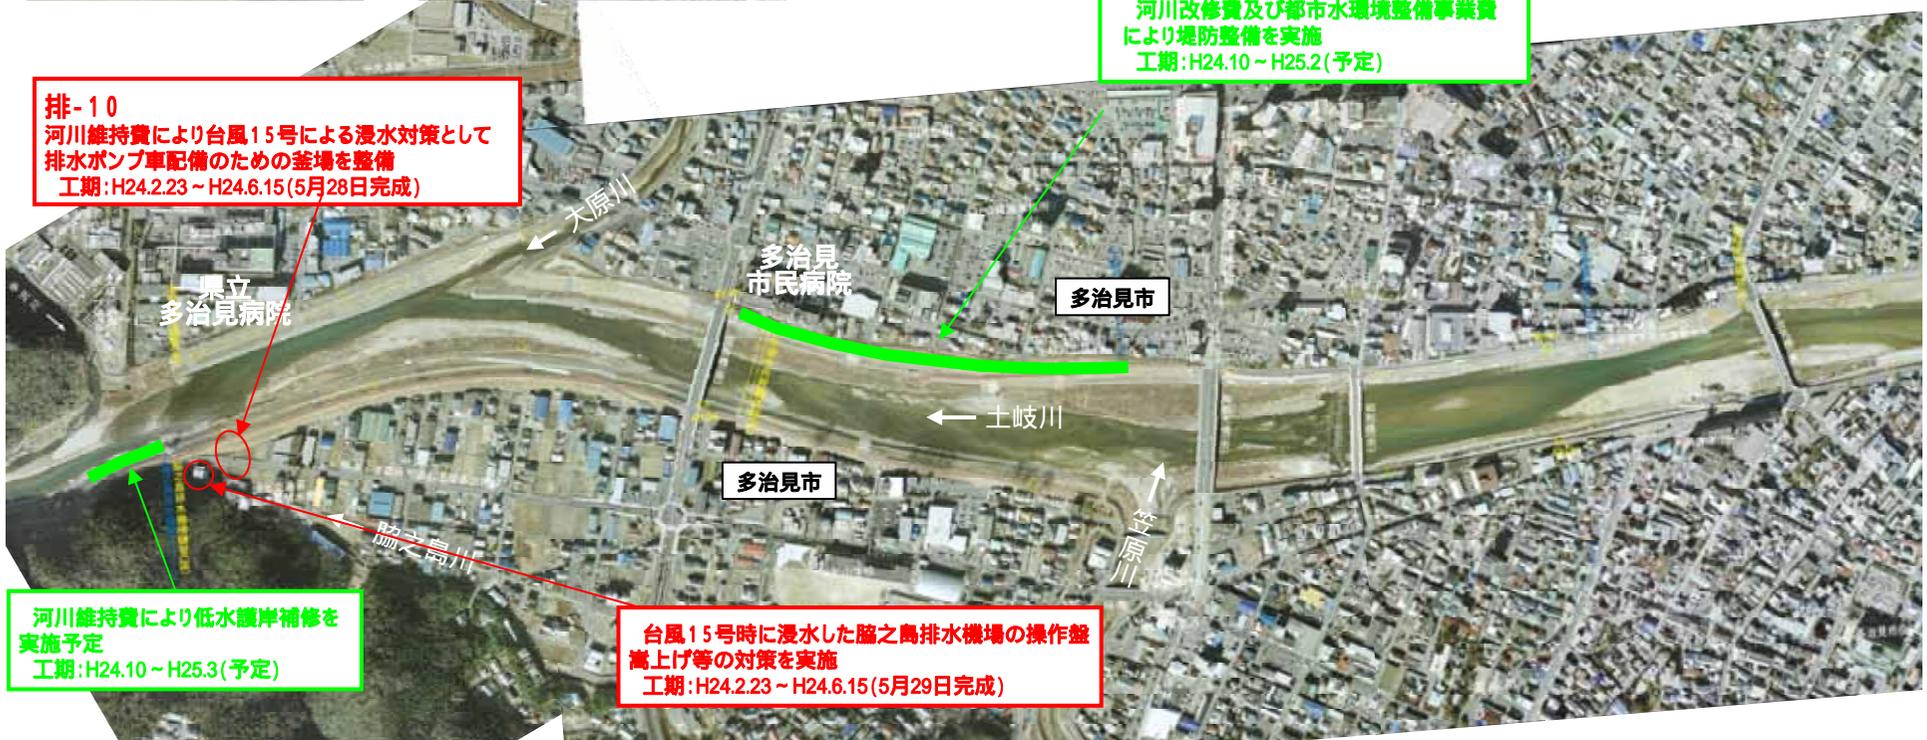
河川改修費及び都市水環境整備事業費により堤防整備を実施
工期: H24.10 ~ H25.2 (予定)

河川維持費により低水護岸補修を実施予定
工期: H24.10 ~ H25.3 (予定)

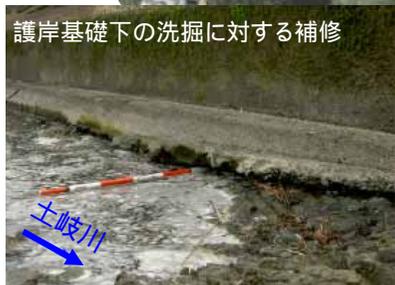
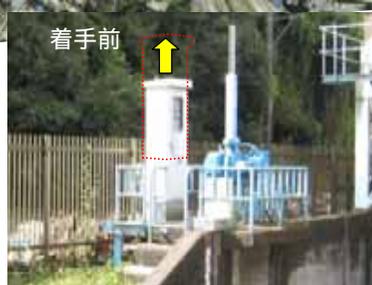
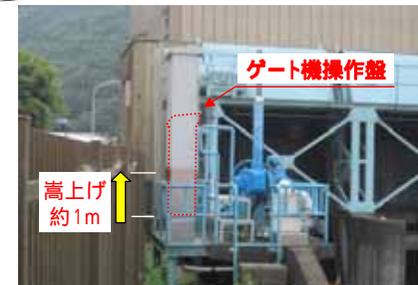
台風15号時に浸水した脳之島排水機場の操作盤高上げ等の対策を実施
工期: H24.2.23 ~ H24.6.15 (5月29日完成)

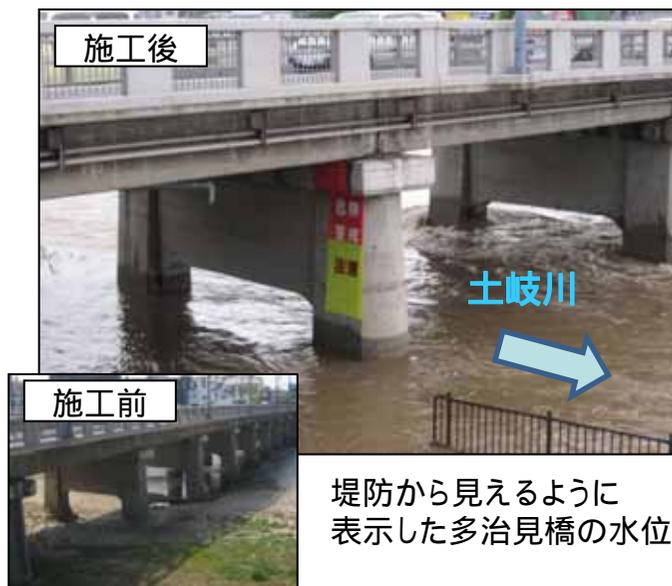
堤防から見えるように表示した多治見橋の水位

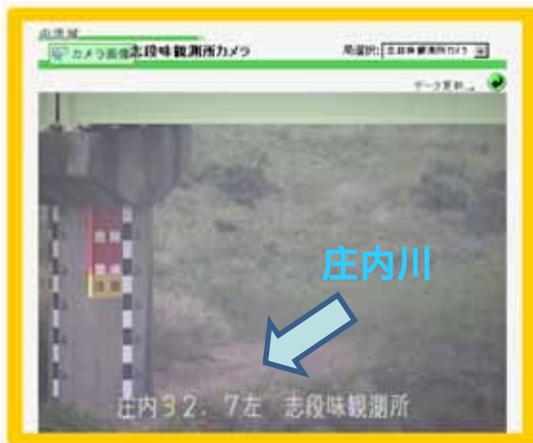
監視カメラで拡大表示した志段味橋の水位(ホームページ画面)

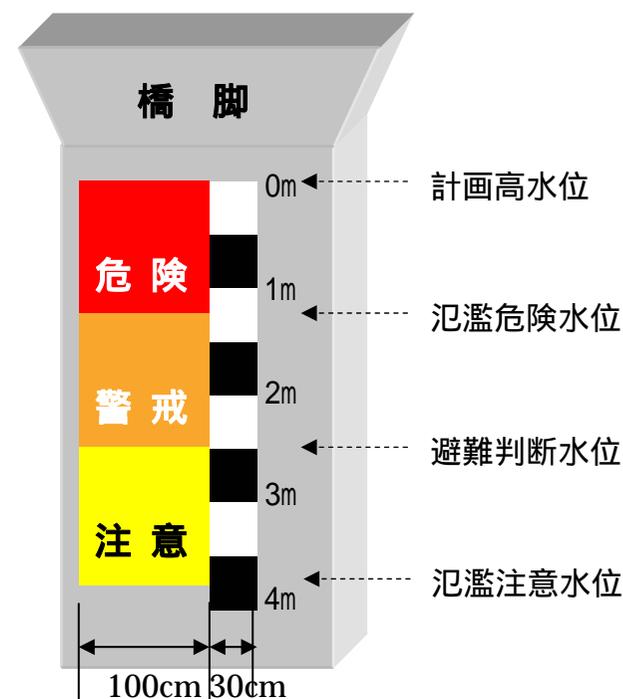
【表示のイメージ図】

- ・危険度を3段階で表示
「注意」:黄、「警戒」:オレンジ、「危険」:赤色
- ・遠方からも見える大きさ(幅1m)
- ・両岸から見えるよう1橋に2ヶ所~3ヶ所
- ・監視カメラで拡大できる角度で表示

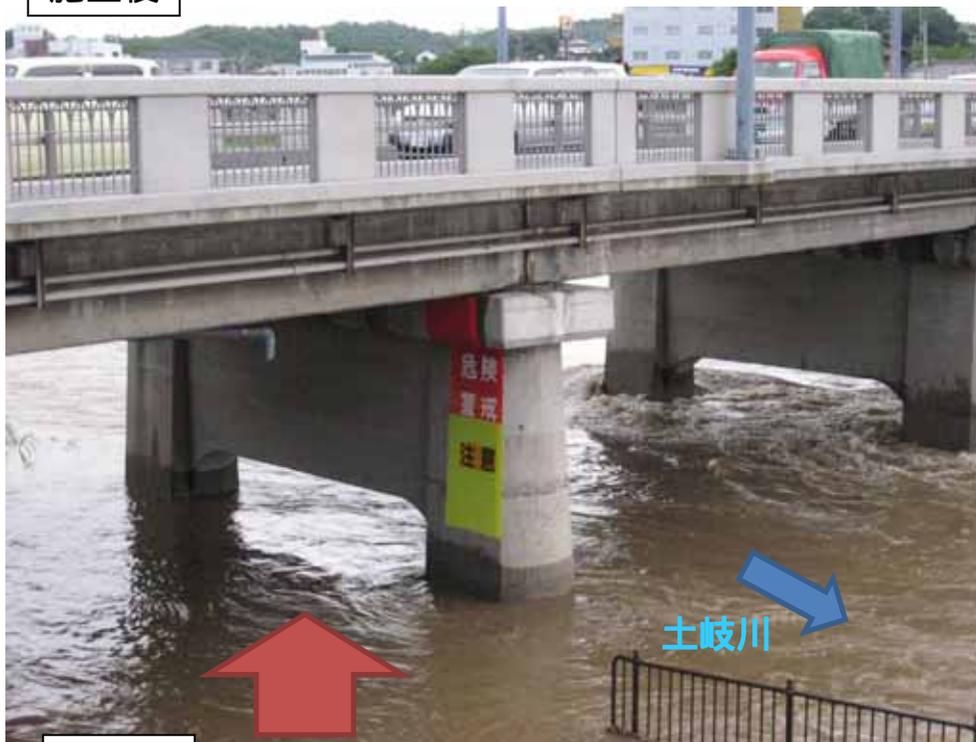
施工後

多治見橋

土岐川
河口より49.2km

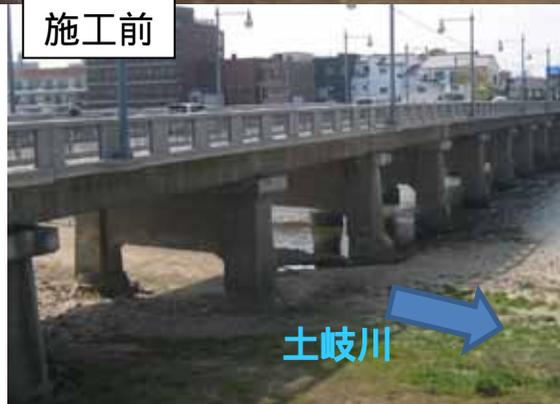
施工前

出水時の状況
(平成24年6月22日)

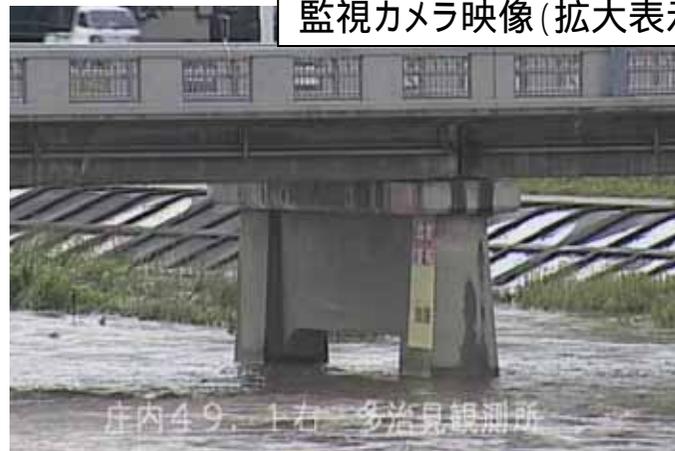
監視カメラ映像(拡大表示)

出水時の状況
(平成24年6月22日)
