多治見市平和町、池田町、前畑町、田代町等

浸水対策実行計画

平成24年7月

多治見市平和町、池田町、前畑町、田代町等雨水排水対策協議会

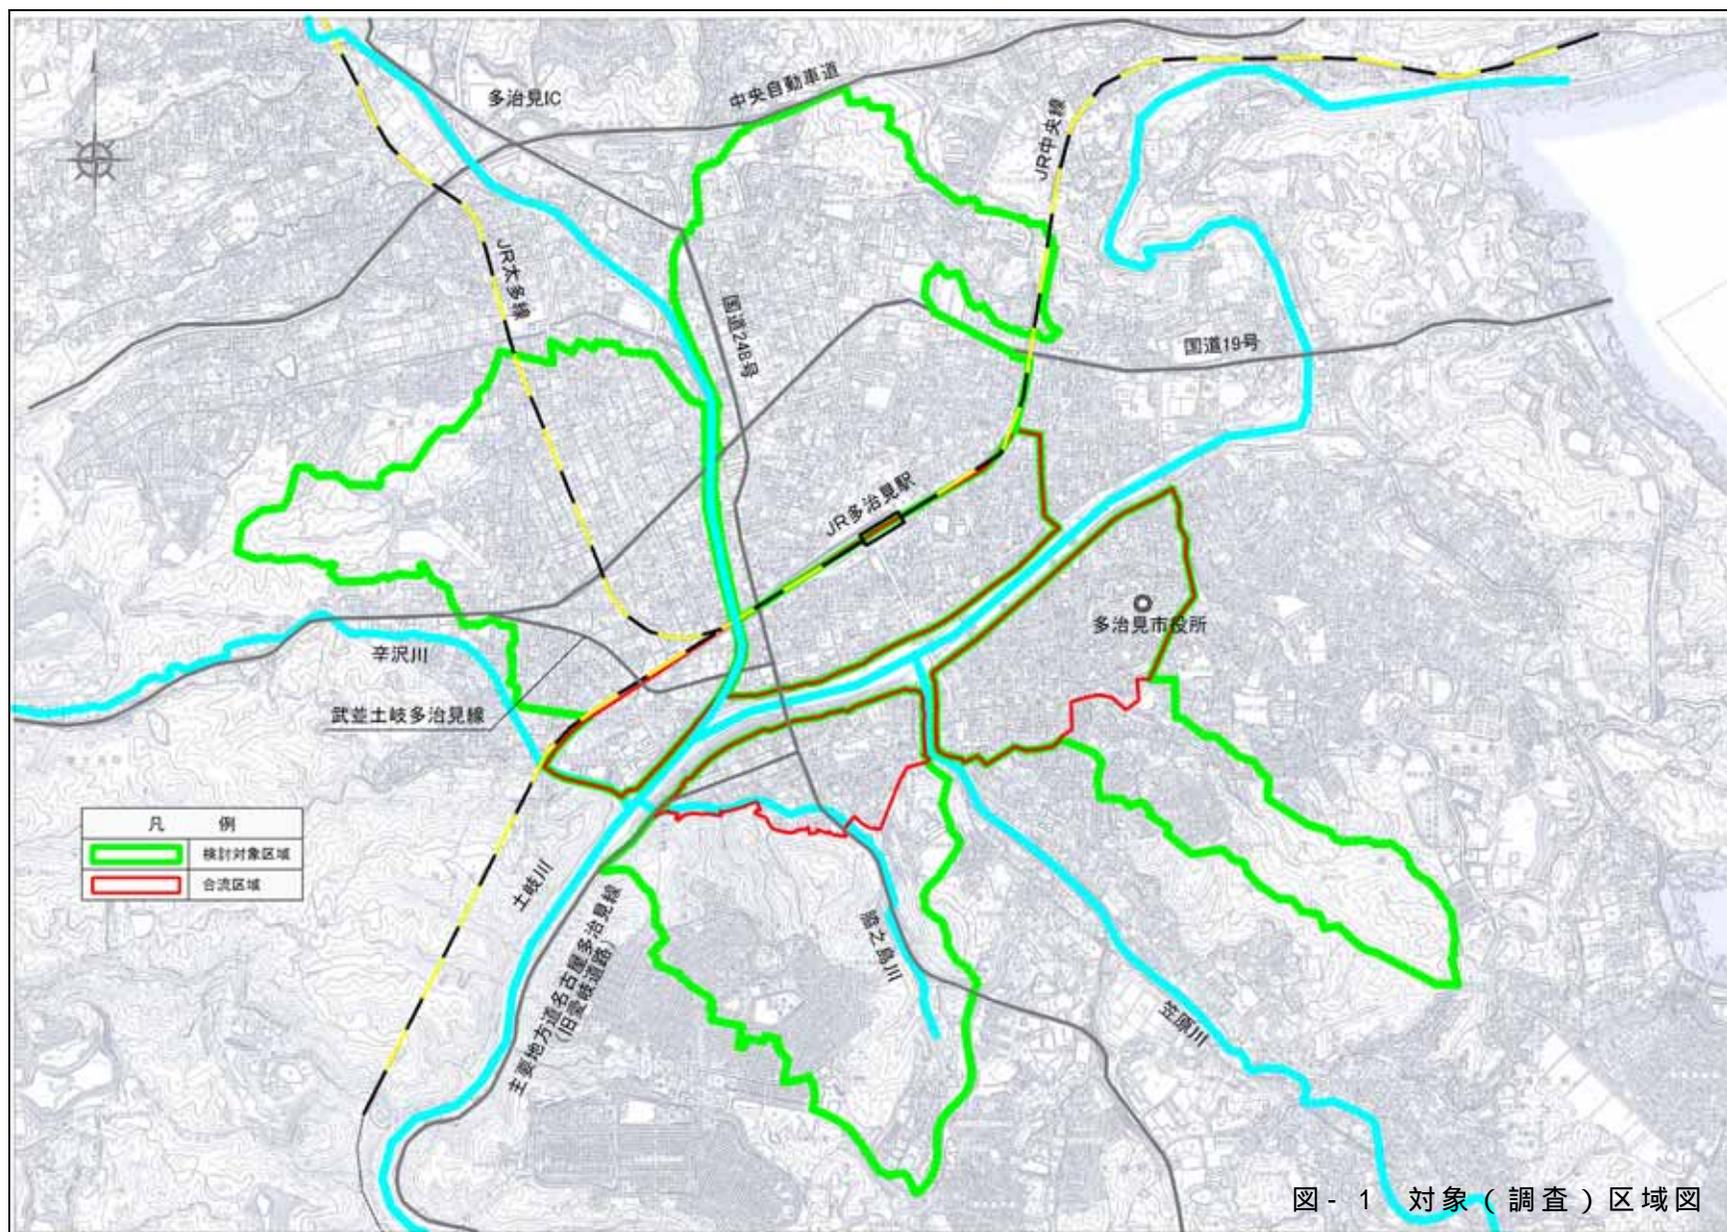
図-1 対象(調査)区域図

対象区域は、池田町、前畑町、平和町、田代町及びそれに係る排水区域 約 450ha です。

区域中央を東西に流下する一級河川土岐川をはじめ、これに流入する笠原川、大原川、脇之島川、辛沢川といった河川が、対象区域内に存在しています。

また、当該区域には、JR中央線、JR太多線をはじめ、国道19号や国道248号、中央自動車道、主要地方道名古屋 - 多治見線（旧愛岐道路）等があり、交通網が発達しています。（図-1参照）

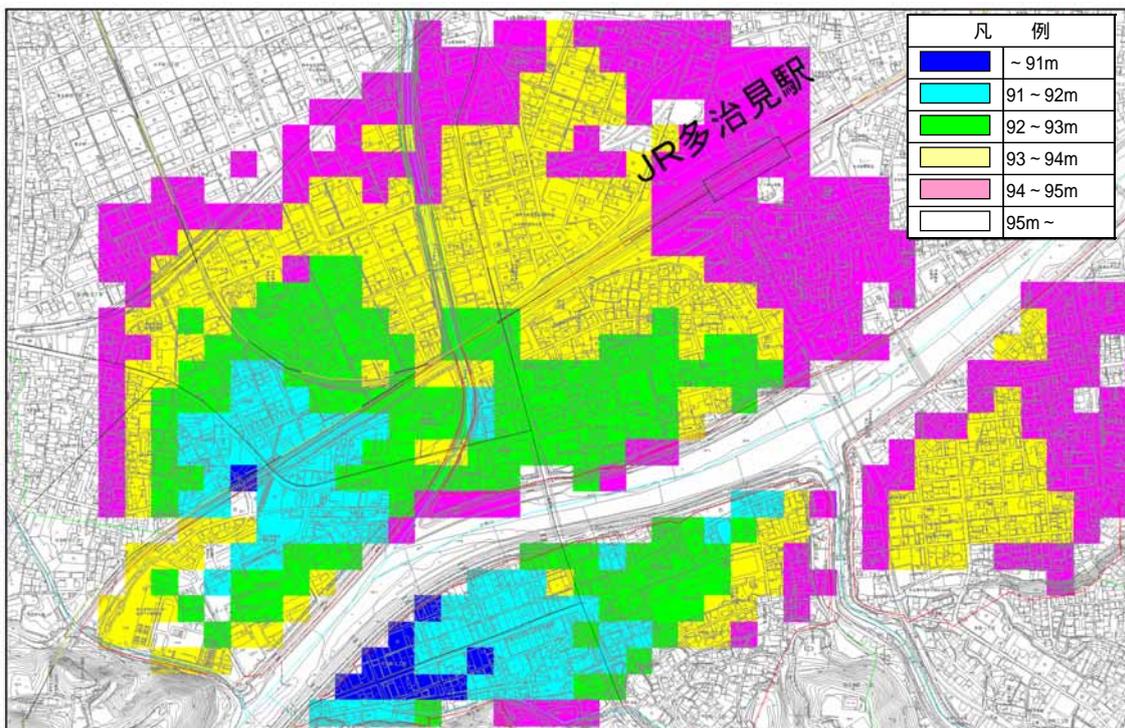
図-2 メッシュ別地盤高図(標高を示す図)

土岐川右岸(下流を見て右側)の地形は、JR中央線南側では東高西低となっており、大原川西側地区は北高南低となっています。前畑町、池田町ではJR中央線高架下の県道が最も低く、地盤高(標高)は+89m程度となっています。

土岐川左岸(下流を見て左側)の市街地も東高西低となっており、地盤高(標高)は平和町8丁目付近が最も低く+91m程度となっています。(図-2参照)

注) 下水道台帳を基に設定

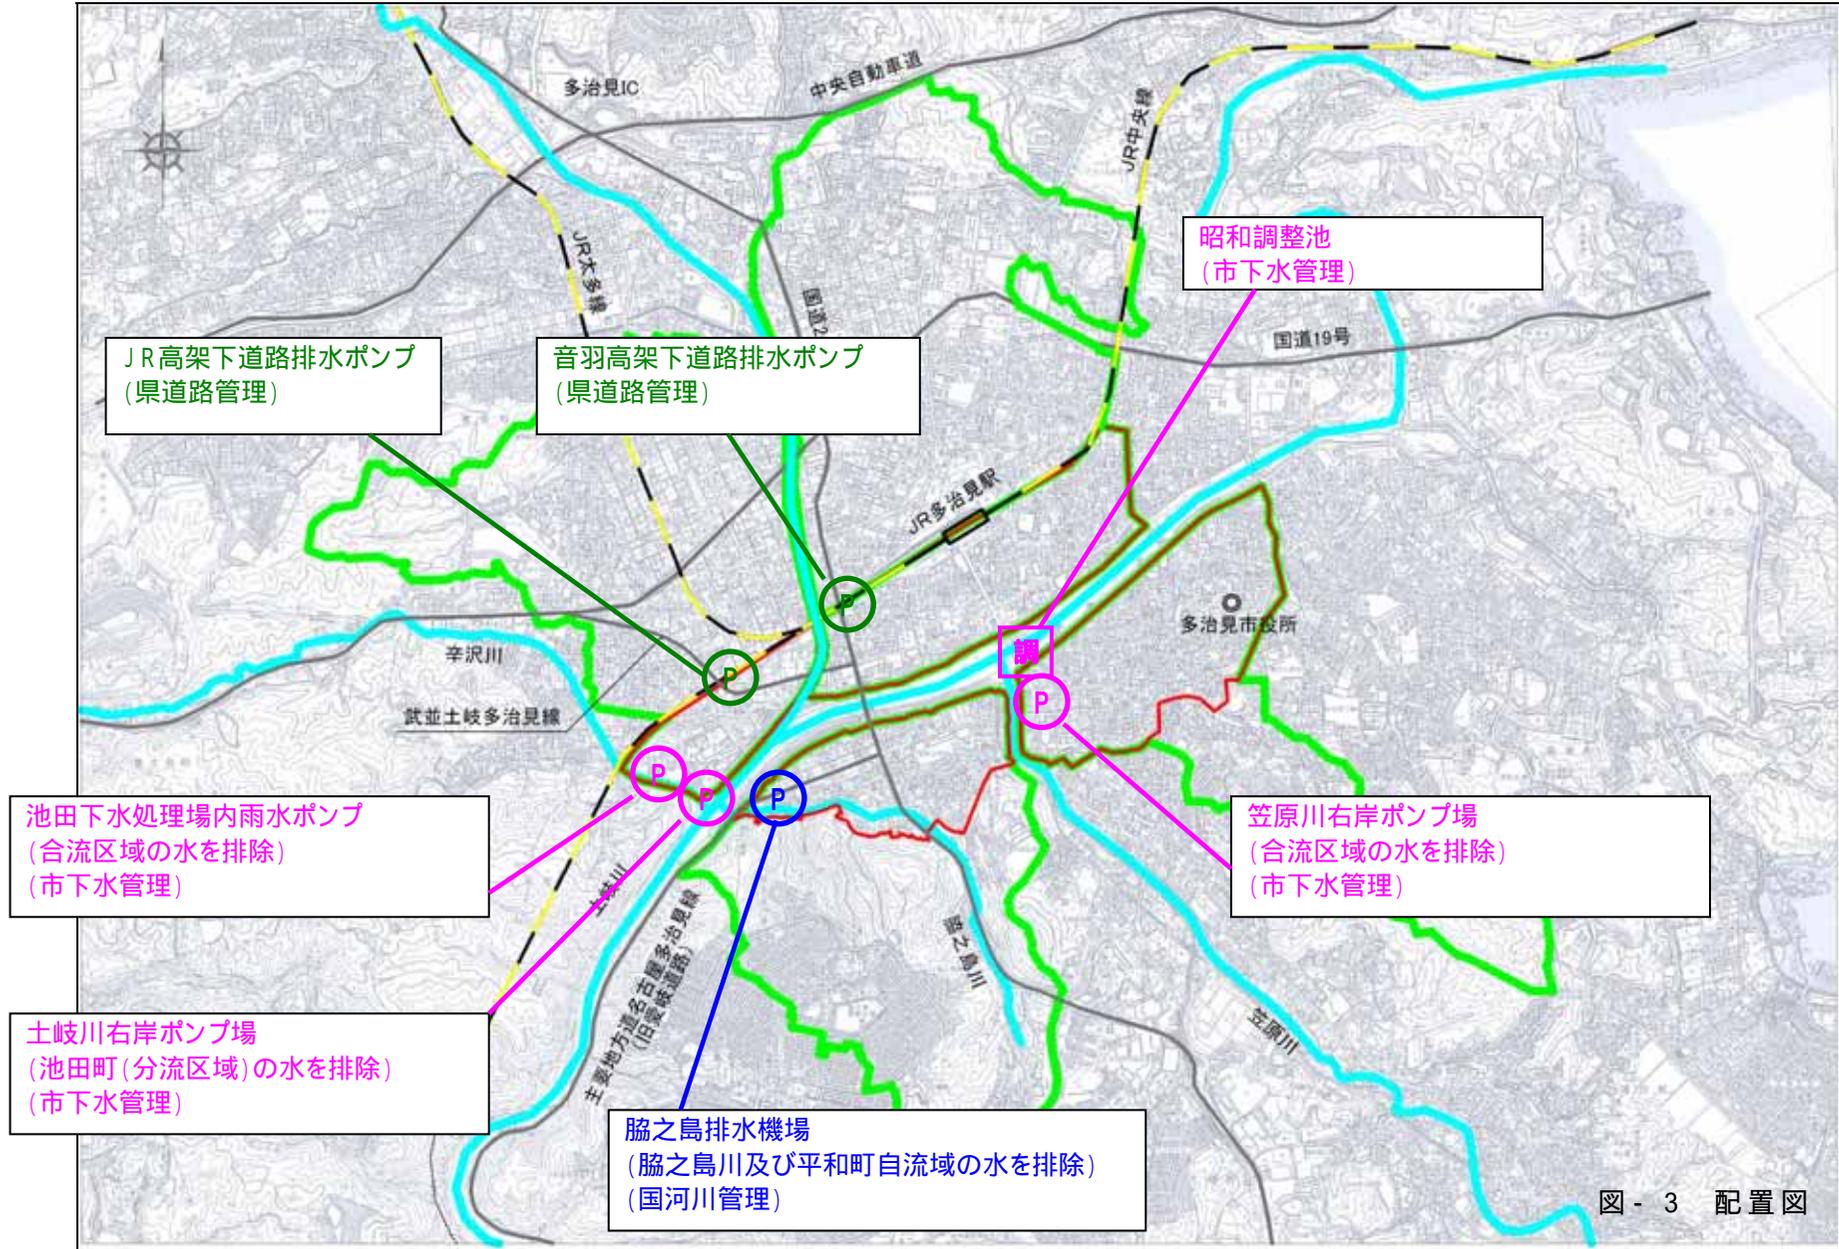
図 - 3 配置図

土岐川右岸の合流整備区域から流出する雨水は、池田下水処理場内に集められ、処理場内の雨水ポンプを用いて、辛沢川に強制排水しています。また、分流整備区域で発生する雨水は、池田雨水幹線により池田下水処理場横の土岐川右岸ポンプ場に集められ、土岐川の水位が低い場合は、土岐川及び辛沢川に自然放流し、土岐川水位が上昇した後は、辛沢川へ強制排水しています。

土岐川左岸の雨水は、土岐川の水位が低い場合は、合流整備区域、分流整備区域とも中央幹線に流入し、平和町地内の雨水吐き室において、汚水として池田処理場に流入するものを除き南幹線にて土岐川へ放流しています。土岐川の水位が上昇した後は、脇之島排水機場と笠原川右岸ポンプ場の 2 箇所から、土岐川及び笠原川それぞれに強制排水しています。

管渠施設は概ね 7 年確率降雨 (50mm/h) に対応した施設が布設済みとなっています。河川水位が低い場合 (約+89.0m 以下) には自然排水しています。

河川水位が上昇した後は、自然排水が困難となるため、笠原川右岸ポンプ場、土岐川右岸ポンプ場、池田下水処理場内雨水ポンプにて、強制排水しています。

脇之島排水機場は、土岐川水位の昭和 32 年 8 月実績波形、許容湛水位+91.8m として土岐川へ放流するポンプ (2.0m³/S) を設置しています。

J R をアンダーパス (高架の下を通る) する県道武並・土岐・多治見線は最低部の地盤高 (標高) が+89m 程度と低いため、道路排水ポンプ (0.2m³/S × 2 台交互運転) を設置し、道路排水を辛沢川へ放流しています。

同様に、国道 248 号の音羽高架下道路に、道路排水ポンプ (0.15m³/s × 2 台交互運転) を設置し、大原川へ放流しています。

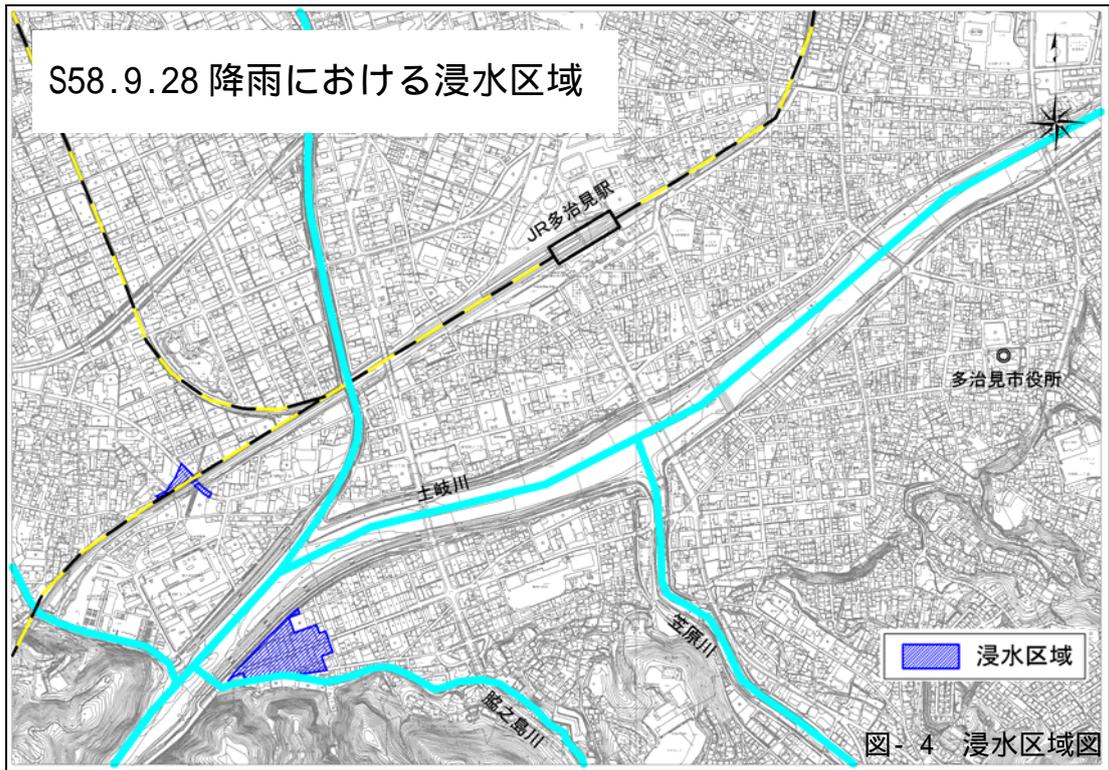
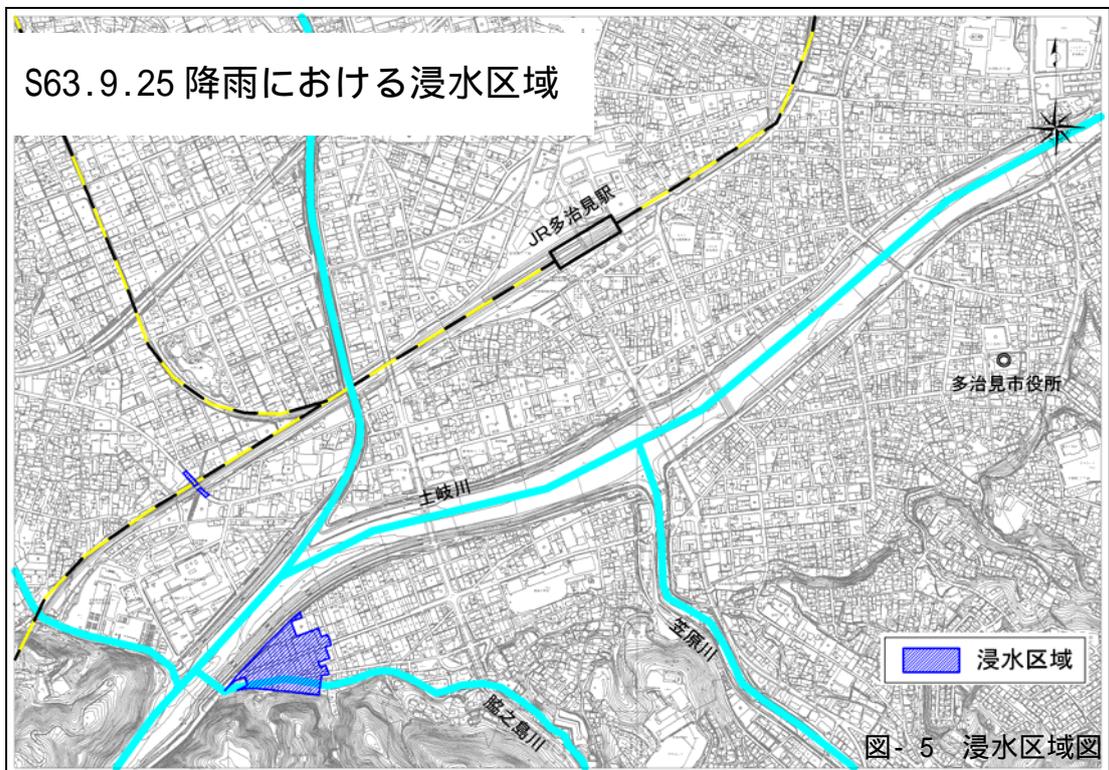
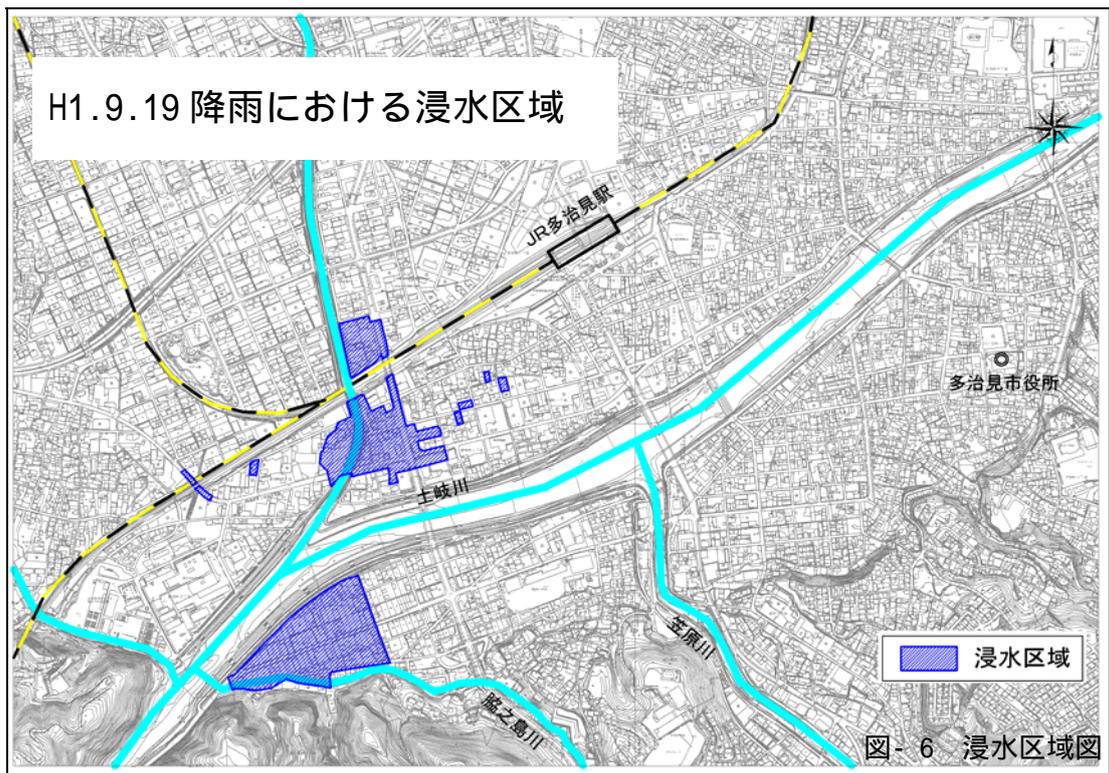
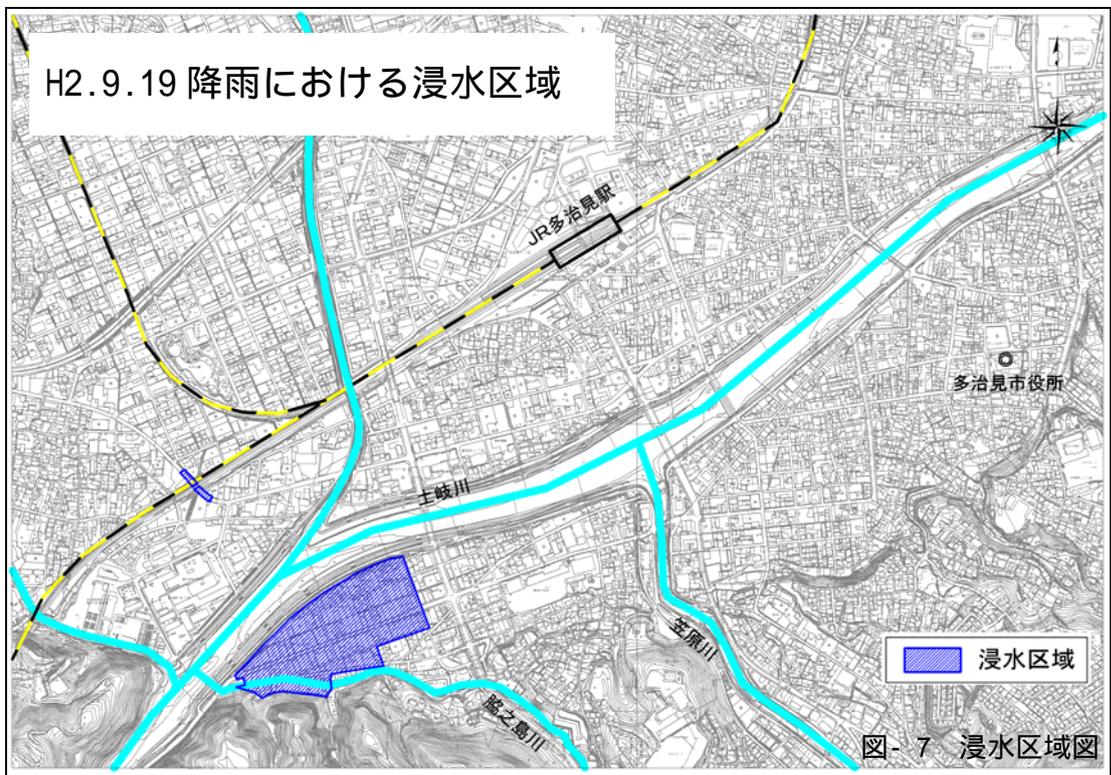
浸水区域の概要と浸水区域図を表 - 3 及び 図- 4 から図- 10 に示します。

昭和 54 年以降では、10 回の浸水が発生しており、平成 23 年 9 月に発生した台風 15 号豪雨での被害が最大となっています。

年月日	浸水区域	備考
S54.9.22	前畑町(県立多治見病院東)	集中豪雨
S57.8.17	愛岐道路にて冠水	
S58.6.21	愛岐道路にて冠水	
S58.9.28	平和町(約 2ha) 池田町・前畑町(道路のみ)	台風 10 号
S63.9.25	平和町(約 3ha) 池田町・前畑町(道路のみ)	
H1.9.20	平和町(約 5ha) 前畑町(約 5ha)	大雨洪水注警報
H2.9.19	平和町(約 7ha) 池田町・前畑町(道路のみ)	土岐川水防警報(台風 19 号)
H3.9.18	平和町(約 7ha) 池田町・前畑町(道路のみ)	
H12.9.11	平和町(約 15ha) 池田町・前畑町(約 15ha)	恵南豪雨(H12 年 9 月豪雨)
H23.9.20	平和町(約 20ha) 池田町・前畑町(約 2ha) 田代町(約 10ha)	台風 15 号
