参考：H23.9.20 台風 15 号豪雨における浸水状況

## 2.3. 平成 23 年台風 15 号豪雨における浸水原因

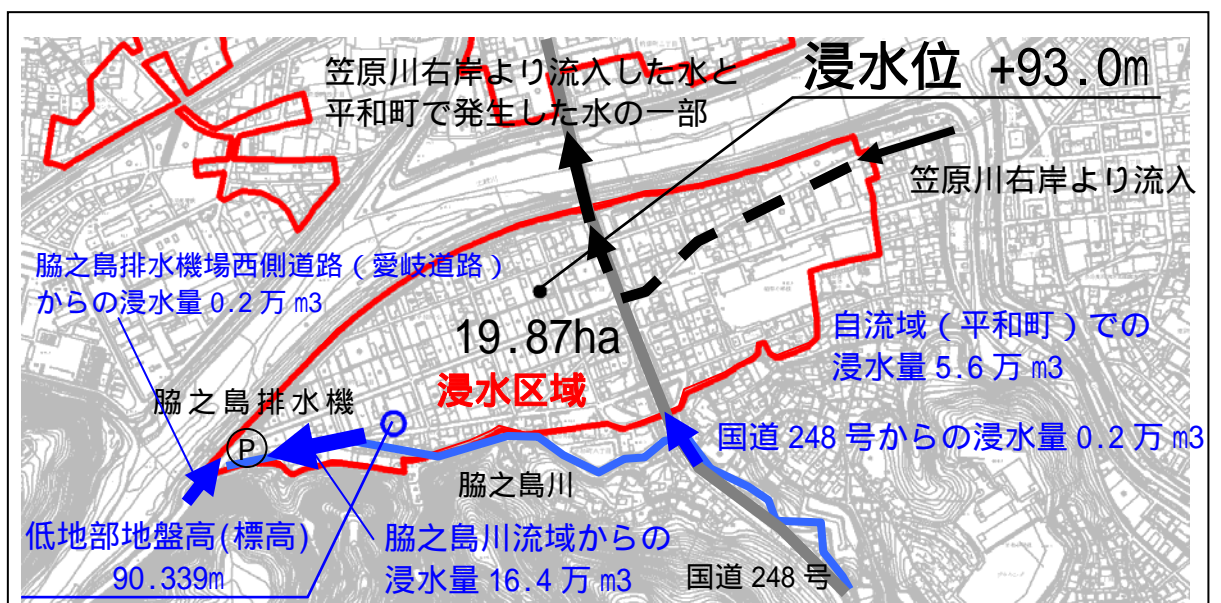
図- 16 平成 23 年台風 15 号豪雨における浸水区域図（平和町）

- 平和町は、堤防と山地に囲まれた、東高西低の平坦な地形をしており、土岐川水位上昇時には、脇之島川（流域面積 108.8ha）と平和町（34.1ha）の両方にて発生した水を脇之島排水機場（2.0m<sup>3</sup>/s）にて土岐川に強制排水している。
- また、平和町では、笠原川右岸地域で発生する水の一部を、平和町雨水吐室に集め、平和町にて発生した水の一部とあせて、池田下水処理場に送水している。
- 浸水深が深い箇所は、周辺部で溢れた水が集まりやすい窪地になっている。
- 強い雨が降った場合、国道 248 号や脇之島排水機場西側道路（愛岐道路）を伝って、平和町に雨水が流入する。
- 浸水量内訳

自流域分（平和町）	5.6 万 m <sup>3</sup>
脇之島川流域分	16.4 万 m <sup>3</sup>
他流域分（国道 248 号）	0.2 万 m <sup>3</sup>
〃（脇之島排水機場西側道路）	0.2 万 m <sup>3</sup>
<u>笠原川右岸からの流入</u>	<u>±0.0 万 m<sup>3</sup></u>
合計	22.4 万 m <sup>3</sup>

- 強い雨が降ったことにより、脇之島排水機場のポンプ能力を上回る雨水が発生し、平和町低地部に集まってきたため、浸水が生じた。
- 強い雨が降ったことにより、国道 248 号や脇之島排水機場西側道路（愛岐道路）を伝って、平和町に雨水が流入したことが、浸水区域を拡大した。
- 浸水量の約 25%が自流域（平和町）の水に由来し、約 72%が脇之島川からの水、残り約 3%が国道 248 号及び脇之島排水機場西側道路からの流入水に由来する。

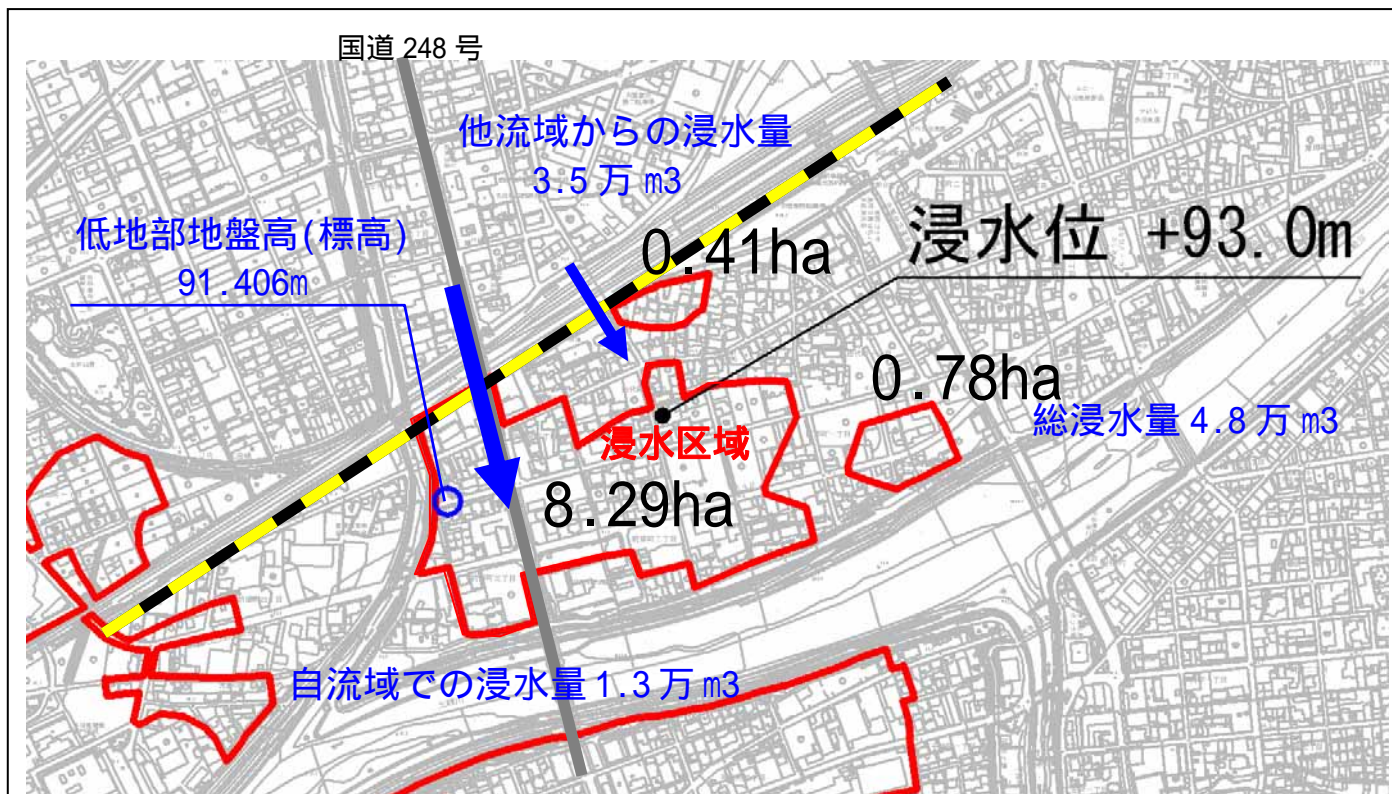
図- 18 平成 23 年台風 15 号豪雨における浸水区域図（田代町）

- ・浸水深が深い箇所は、周辺部で溢れた水が集まりやすい窪地になっている。
- ・ＪＲ北側の音羽排水区では、音羽雨水幹線にて自然放流を行っているが、大原川水位上昇時に雨が降ると排水が困難となる。更に雨が降り続けると、発生した雨水の一部が、道路を伝わって、地盤の低いＪＲ北側低地部に溜まり、ＪＲ北側低地部の浸水位が上昇する。
- ・ＪＲ北側低地部の浸水位が、ＪＲ高架音羽ガード下道路（国道 248 号）の北側入口地盤高（標高 +92.6m）を超えると、音羽ガード下道路（国道 248 号）を伝ってＪＲ北側低地部の水が田代町に流入するため、浸水区域が拡大する。更に、ＪＲ北側低地部の浸水位が上昇し、水位が+93.3mを超えると、国道 248 号東側のＪＲ横断道路を伝って、ＪＲ北側低地部の水が田代町に流入するため、浸水区域が更に拡大する。
- ・浸水量内訳

自流域分（田代町）	1.3 万 m <sup>3</sup>
他流域分（音羽排水区 + 大原川越水量）	3.5 万 m <sup>3</sup>
合計	4.8 万 m <sup>3</sup>

- ・窪地となっているため自流域（田代町）で溢れた水が溜まったことと、音羽排水区からの雨水流入や大原川が越水したこと等により、浸水が発生した。
- ・浸水量の約 27%が自流域（前畑町）の水に由来し、残り約 73%は音羽排水区等からの水に由来する。
