# 多治見市トンネル長寿命化計画

令和5年2月

多治見市道路河川課

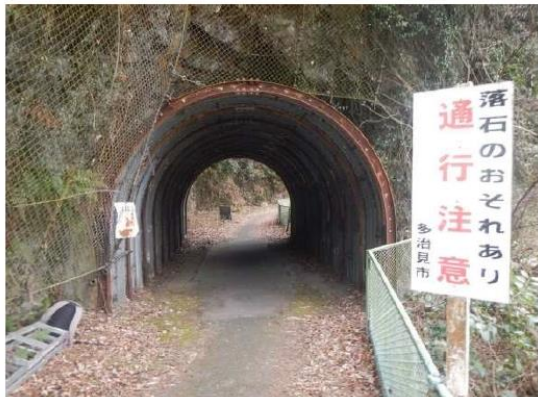
| トンネル名 | | 古虎溪人道トンネル | | | | ( ココケイジンドウトンネル ) | | トンネルID: | | — | | 舗装 | | 種 別 | | アスファルトコンクリート舗装 | | | | 起 点 側 坑 門 | |

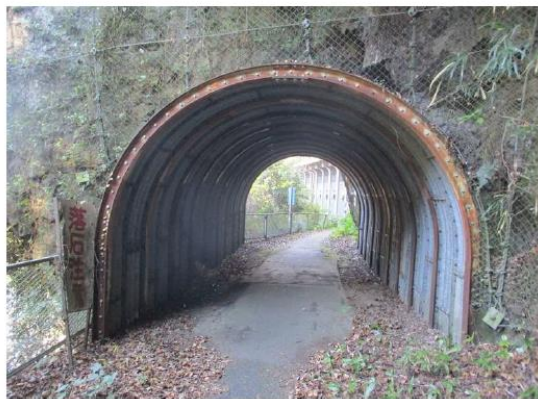
| トンネル延長 | | 9 m | | 建 設 年 次 | | — | | 排 水 施 設 | | | | | | インバートなし区間 | | 照 明 設 備 | | 終 点 側 坑 門 | | | |

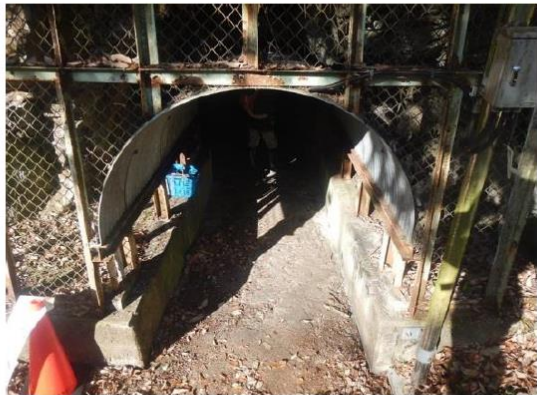
| トンネル名 | | 三滝トンネル | | | | (ミタキトンネル) | | トンネルID: | | — | | 舗装 | 種別 | アスファルトコンクリート舗装 | | | | | | 起 点 側 坑 門 | | | | |
