| 多治見市役所 都市計画部 建築住宅課 | | | |
| 笠原体育館アプローチ床防滑補修工事 設計図 | | | 年 度<br>R8 |

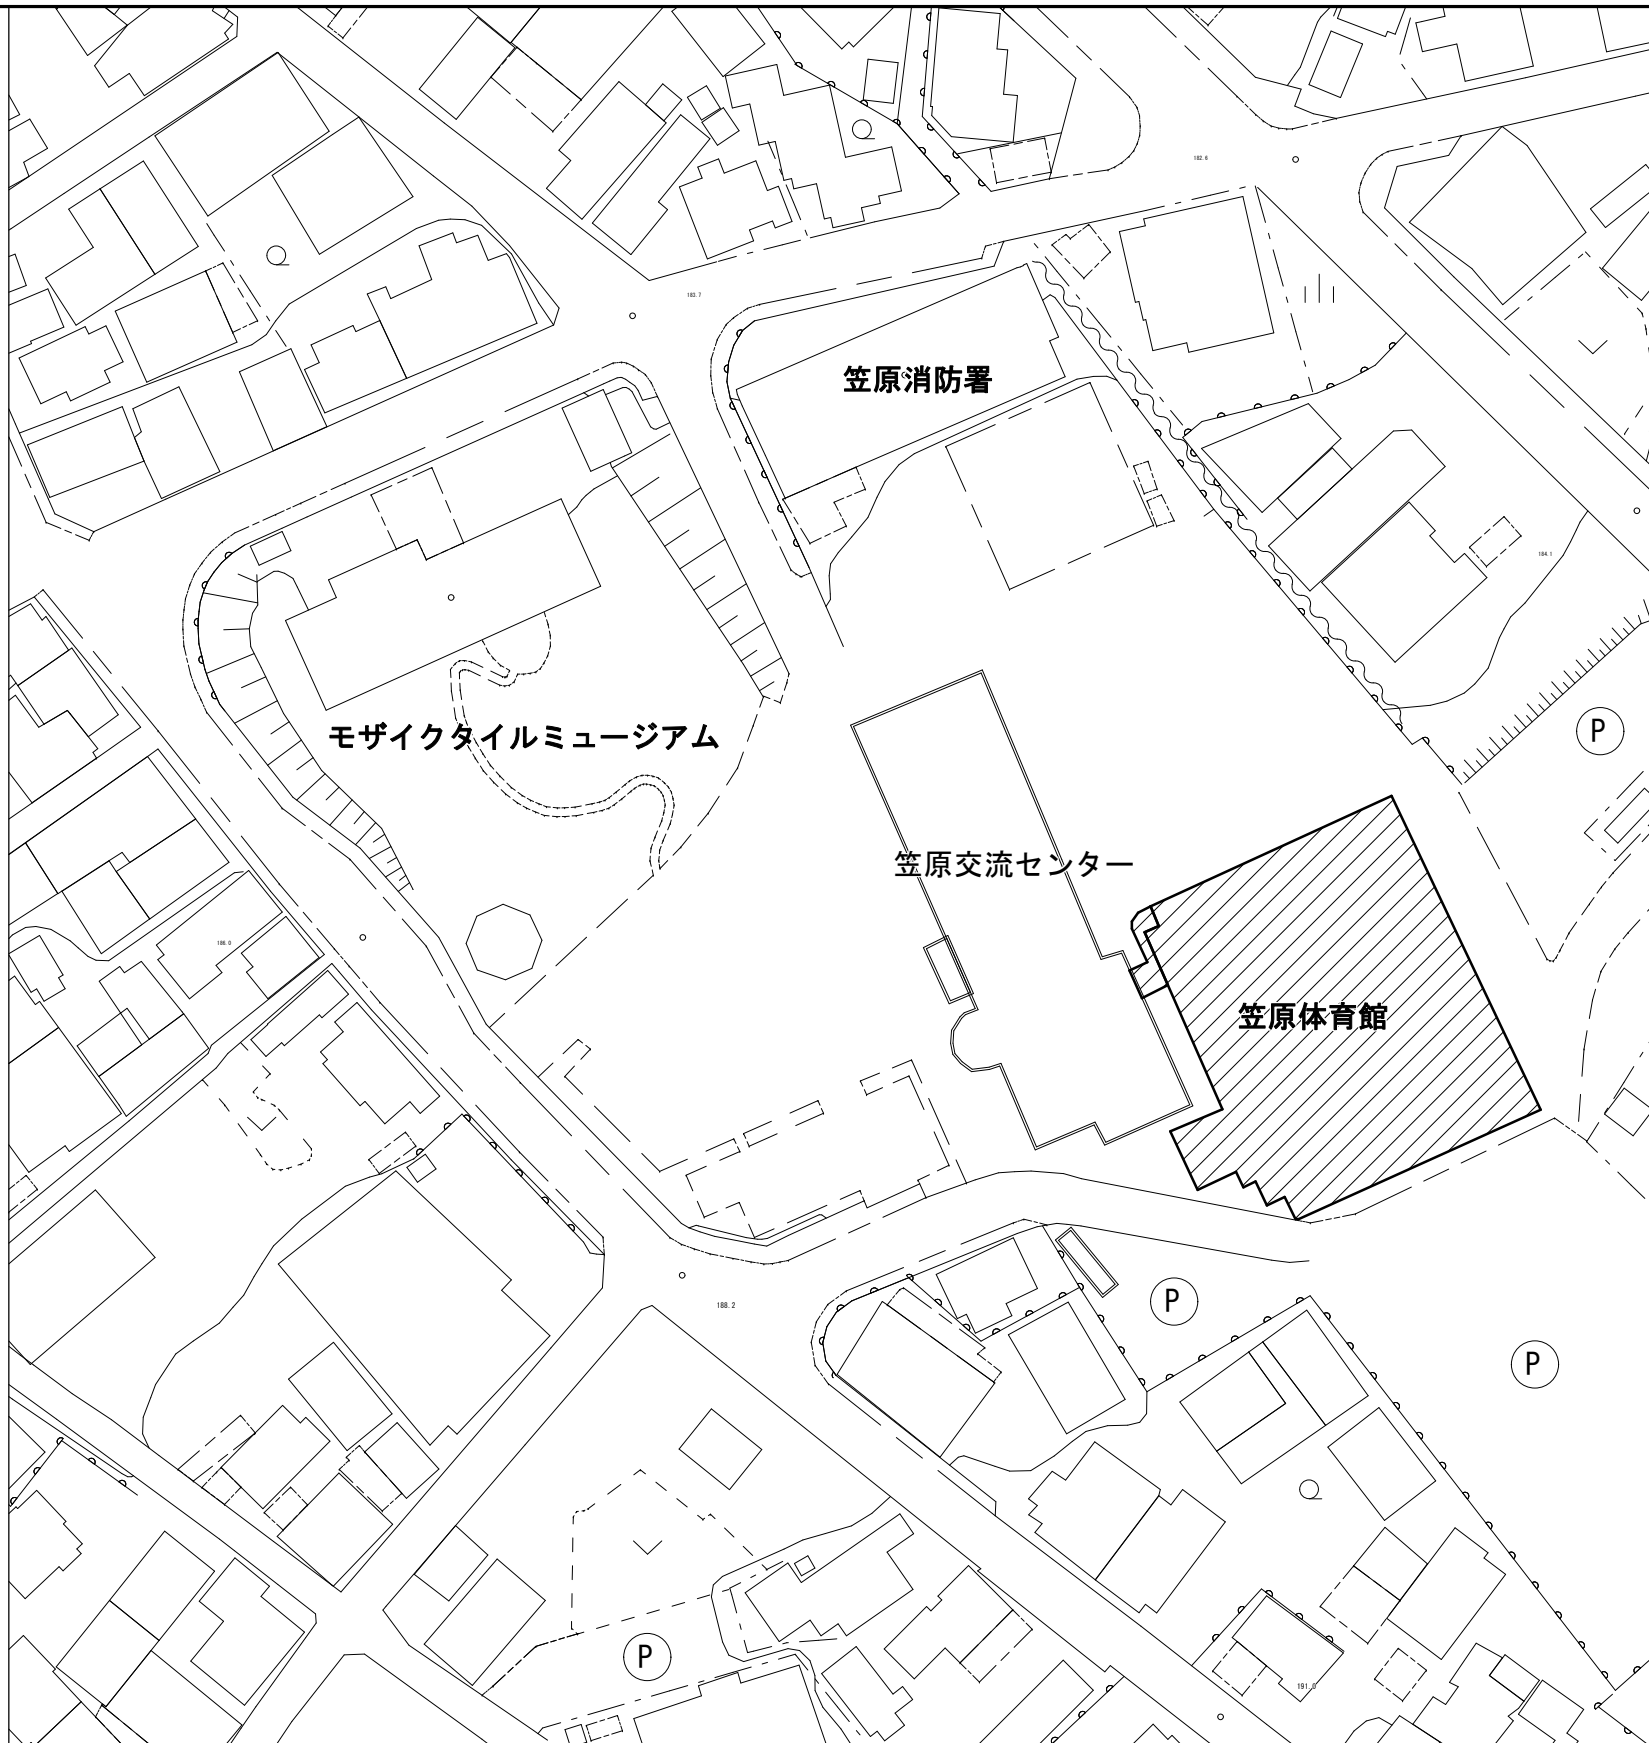
配置図 1:1000

工事対象建築物

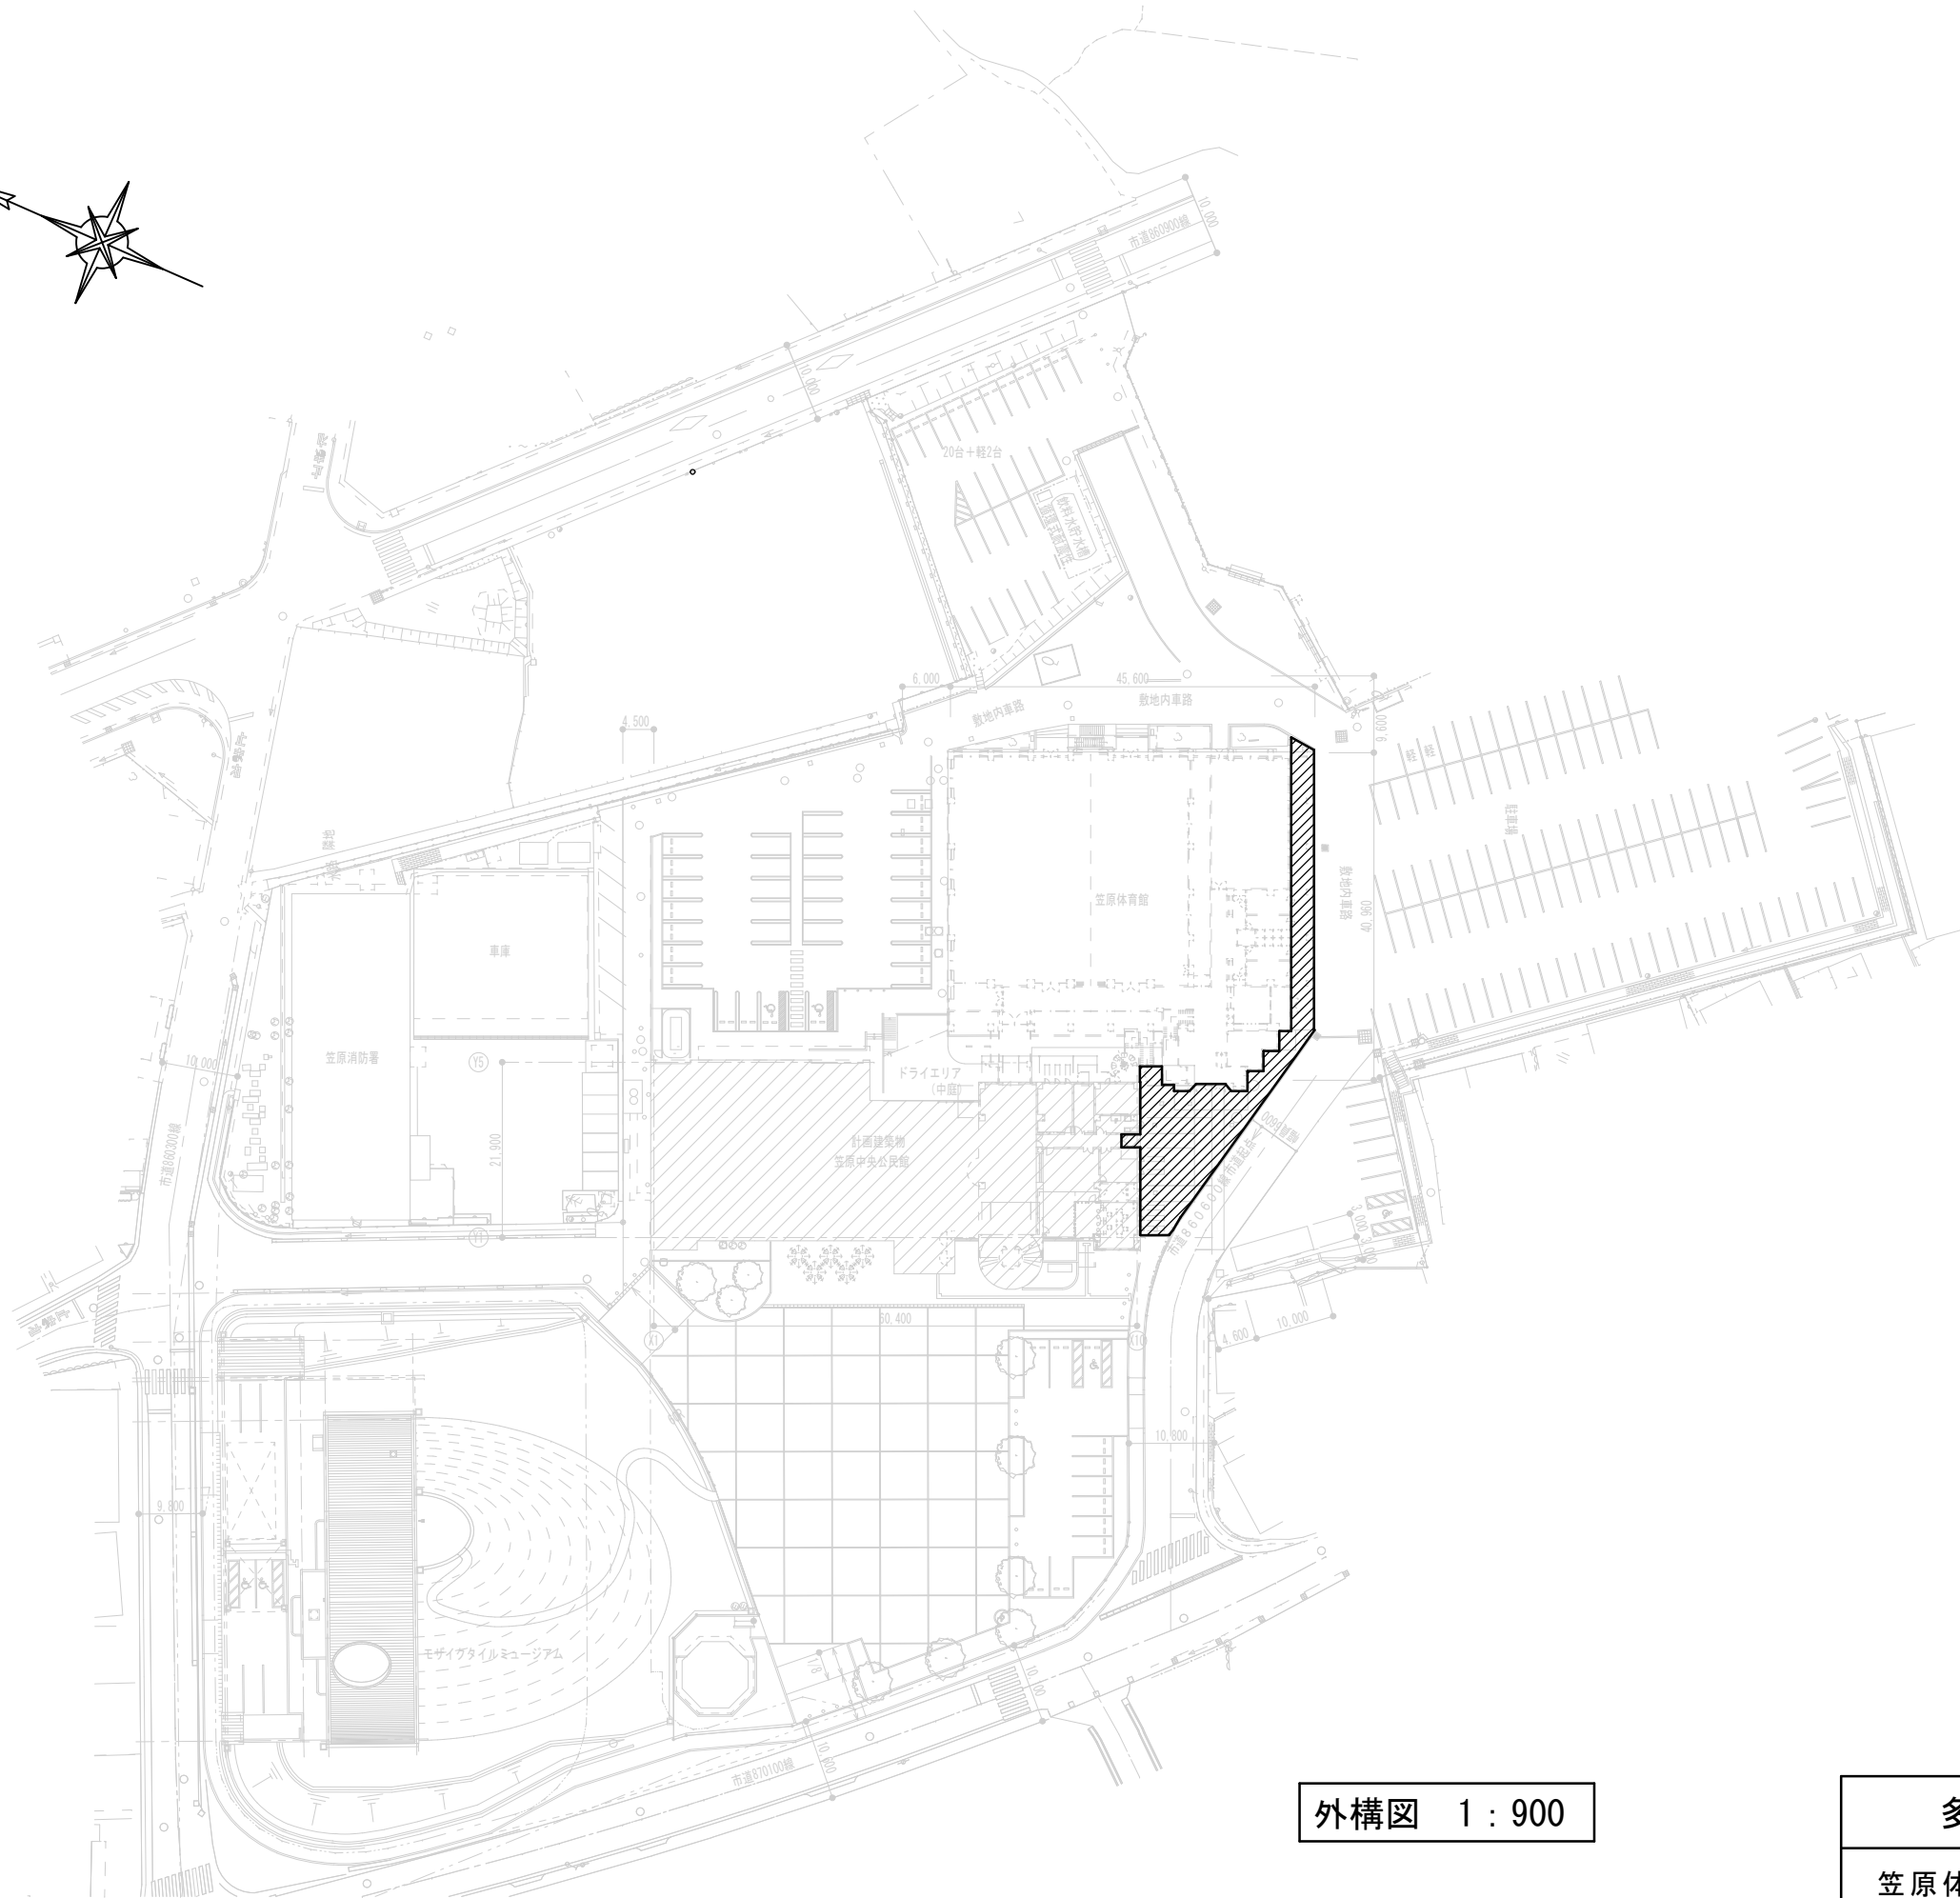
外構図 1 : 900

..... 工事範囲

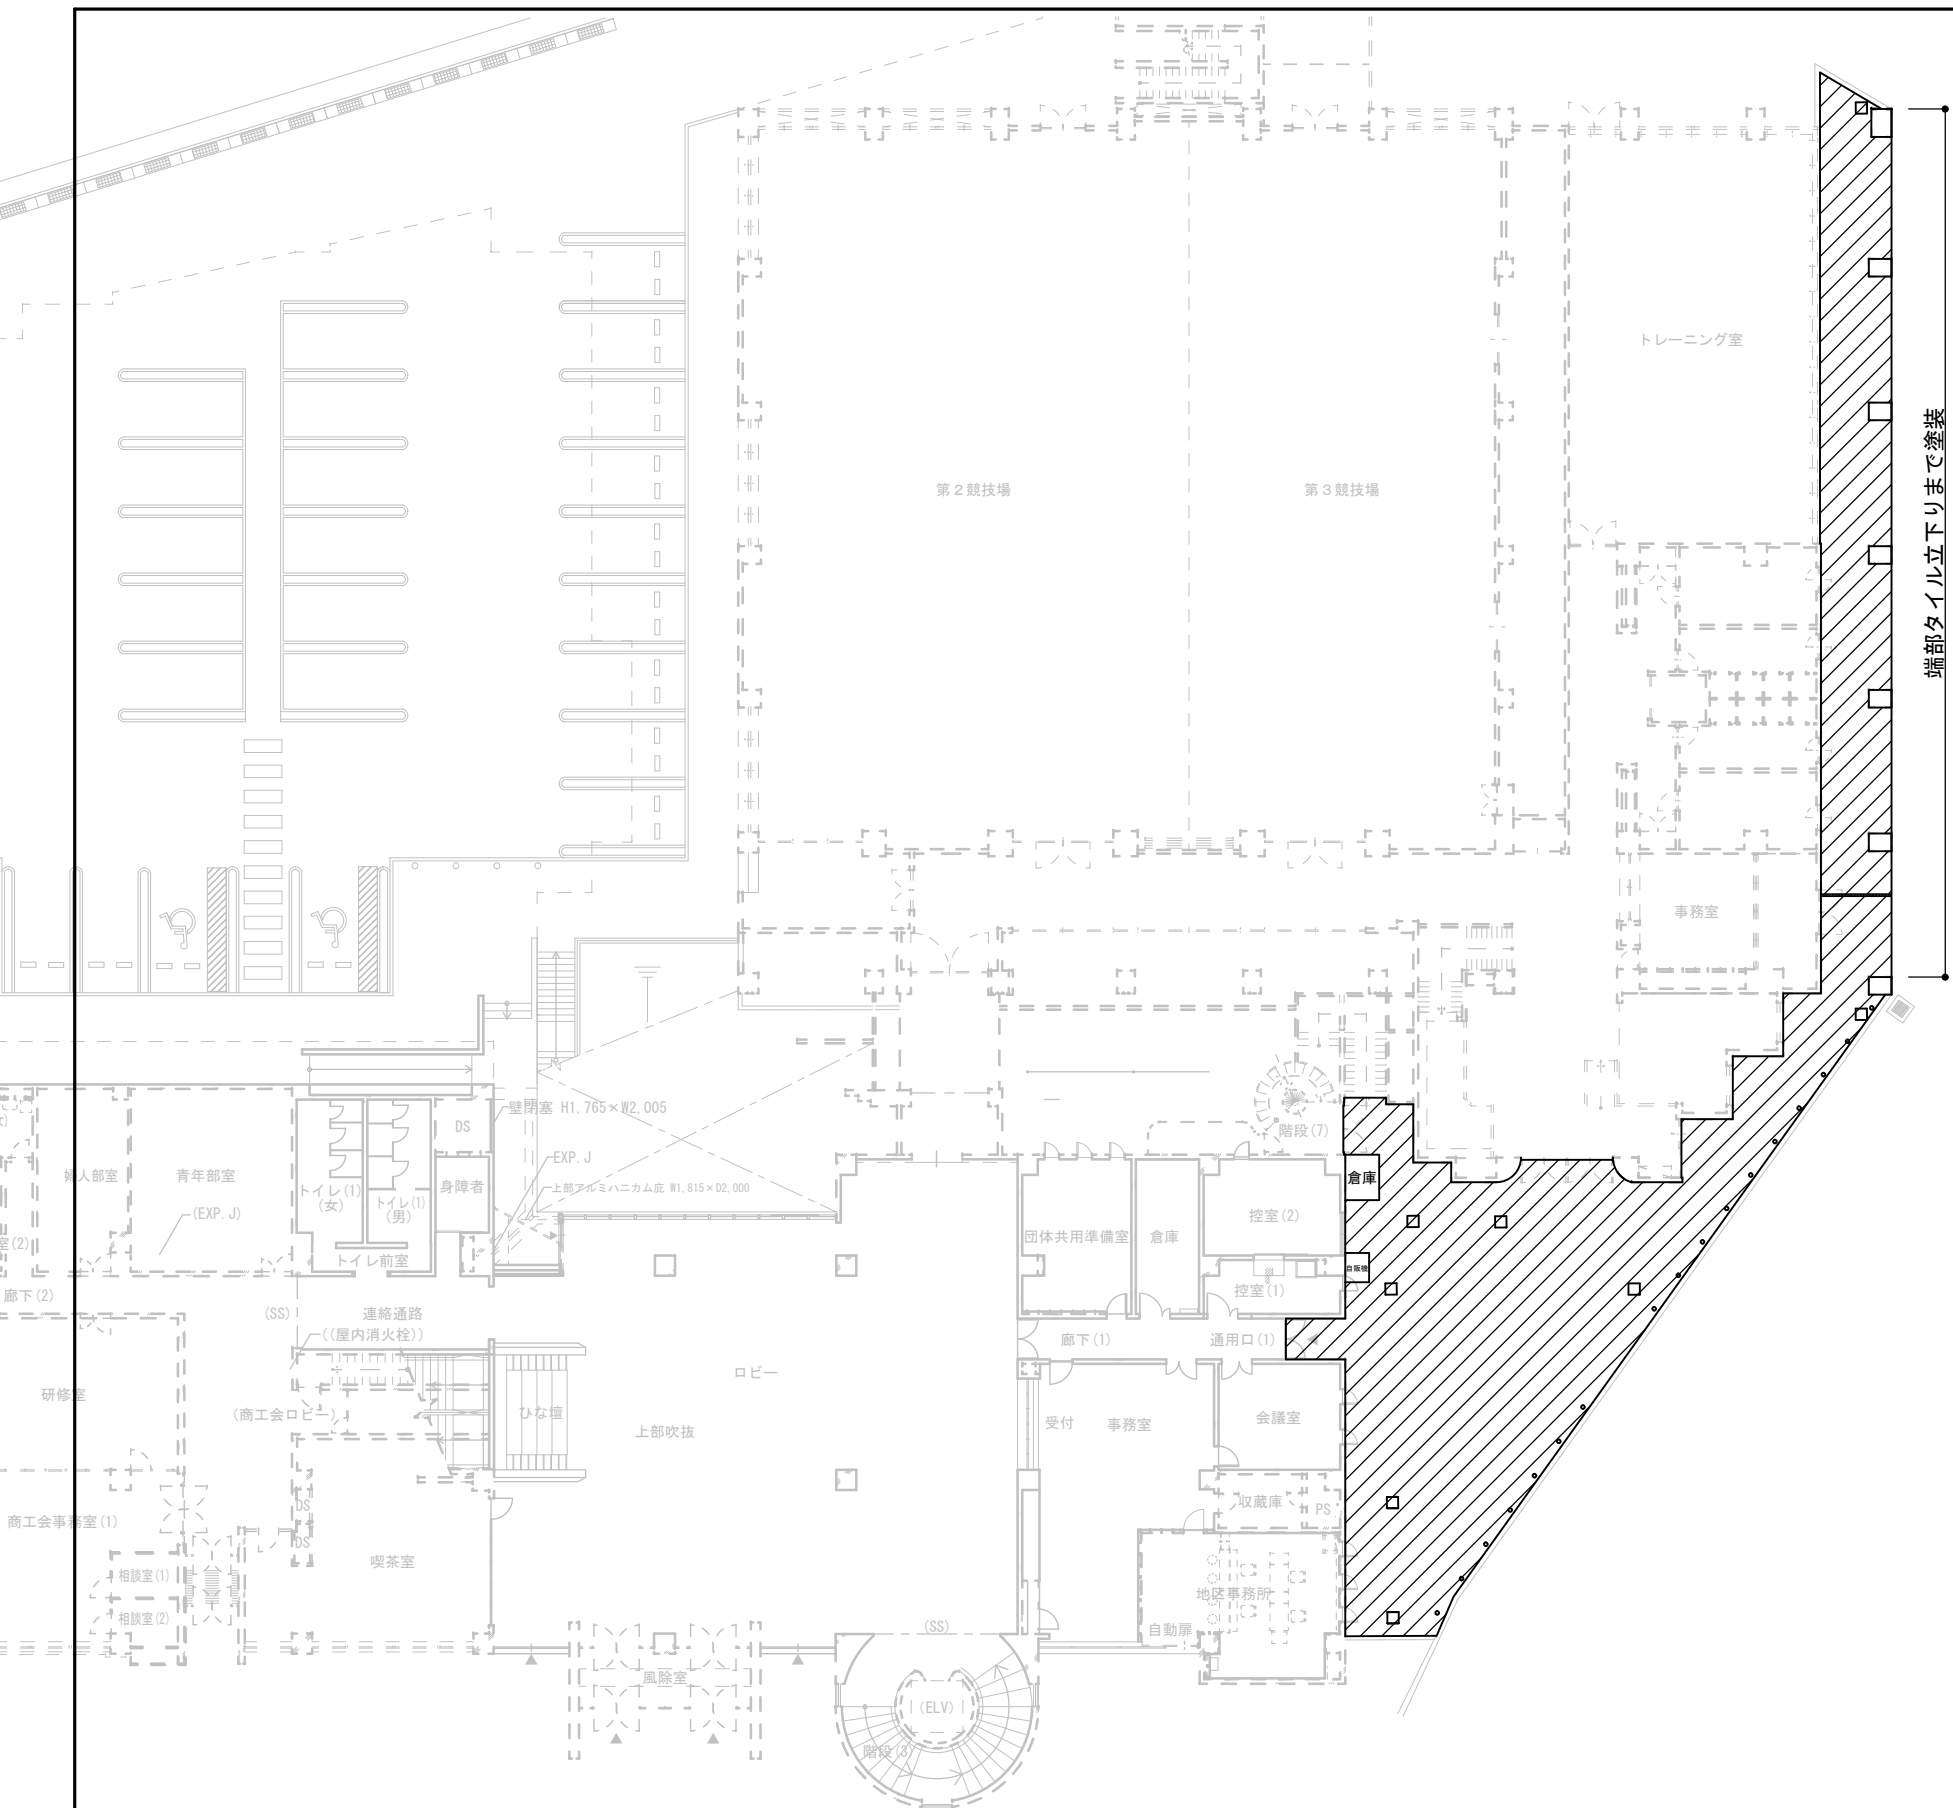
外構詳細図 1 : 300

・・・工事範囲

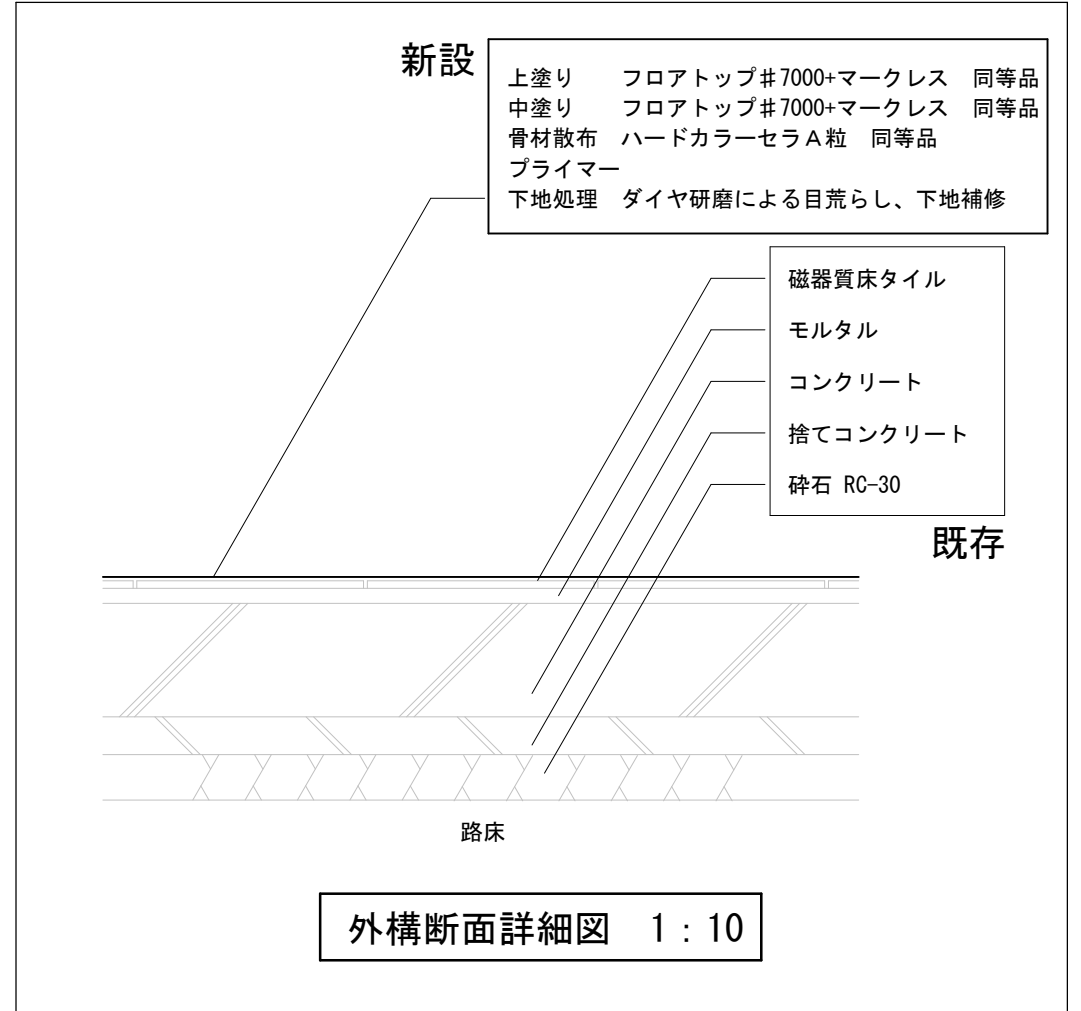
外構断面詳細図 1 : 10

| 下地処理 | ダイヤ研磨 下地補修含む |
| 床塗装 | フロアトップ#7000マークレス強防滑工法 同等品 |
