- 文化財修理の仕事

平成 23 年8月に完了した国宝開山堂修理の様 子などを写真でご紹介します。

~国宝観音堂修理 特別公開~

国宝永保寺観音堂

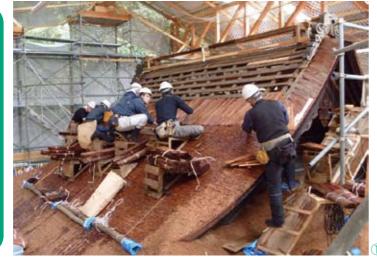
しょうどう ひわだ ①昭堂(拝堂)屋根面に檜皮を葺く。

②樹上に登り、檜皮葺に使用する樹皮を剥く。 のきづけこぐち ちょうな ③軒付木口を手斧で切りそろえる。

④箱棟に銅板を巻く。

⑤昭堂(拝堂)地覆破損部を、最小限に補修する。

⑥原寸図(縮尺1分の1)を描き、実際にかたちが 納まるかどうか検討する。

⑦祠堂 (奥の院) 軒廻りを補修する。

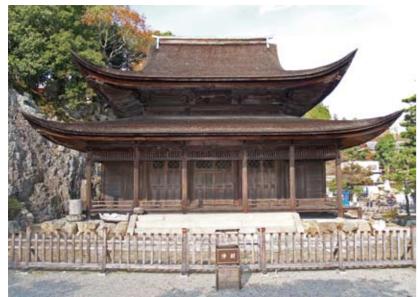
観音堂内部 中央の須弥壇上に厨子が組まれ、聖 観世音菩薩坐像が納められている。

桁行3間 梁間3間 鎌倉時代末建立

観音堂は、水月場または観音閣とも呼ばれ、夢窓国師の履歴を記した『夢窓国師年譜』によれば、永保寺創建1年後の正和3年(1314)、国師40歳の時に建立したとされます。しかし、建築様式的には新しい要素も見られ、14世紀末か15世紀初めに再建された可能性があります。建物の構造は、桁行3間、梁間3間、一重裳層付、入母屋造で、檜皮葺の屋根は軒先が大きく反り上がり曲線を描きます。建築様式としては、禅宗様(唐様)に平安時代から続いた和様建築の手法を折衷させた特殊なものです。

観音堂は、禅宗寺院の建物の中では最も重要な仏殿にあたり、 内部中央には須弥壇が置かれ、その上に流木で組まれた岩窟式厨 しようかんぜおんぼさつざぞう 子が設けられ、聖観世音菩薩坐像が納められています。
