多治見市役所都市計画部建築住宅課			
産業文化センター雨漏り補修工事			年度 R07
縮尺	1:5,000	図面名 敷地案内図 配置図 工事概要	図面番号 01/04
	1:500

多治見市役所都市計画部建築住宅課			
産業文化センター雨漏り補修工事 設計図			年度 R07
縮尺 1:500	図面名 平面図 (1)	図面番号 02/04

多治見市役所都市計画部建築住宅課				年 度
産業文化センター雨漏り補修工事			設計図	R07
縮 尺	1:500	図 面 名	平面図 ( 2 )	図面番号
			屋根伏図	03/04

多治見市役所都市計画部建築住宅課			
産業文化センター雨漏り補修工事 設計図			年度
			R07
縮尺	1:500	図面名	立面図 部分詳細図
	1:15		図面番号
			04/04

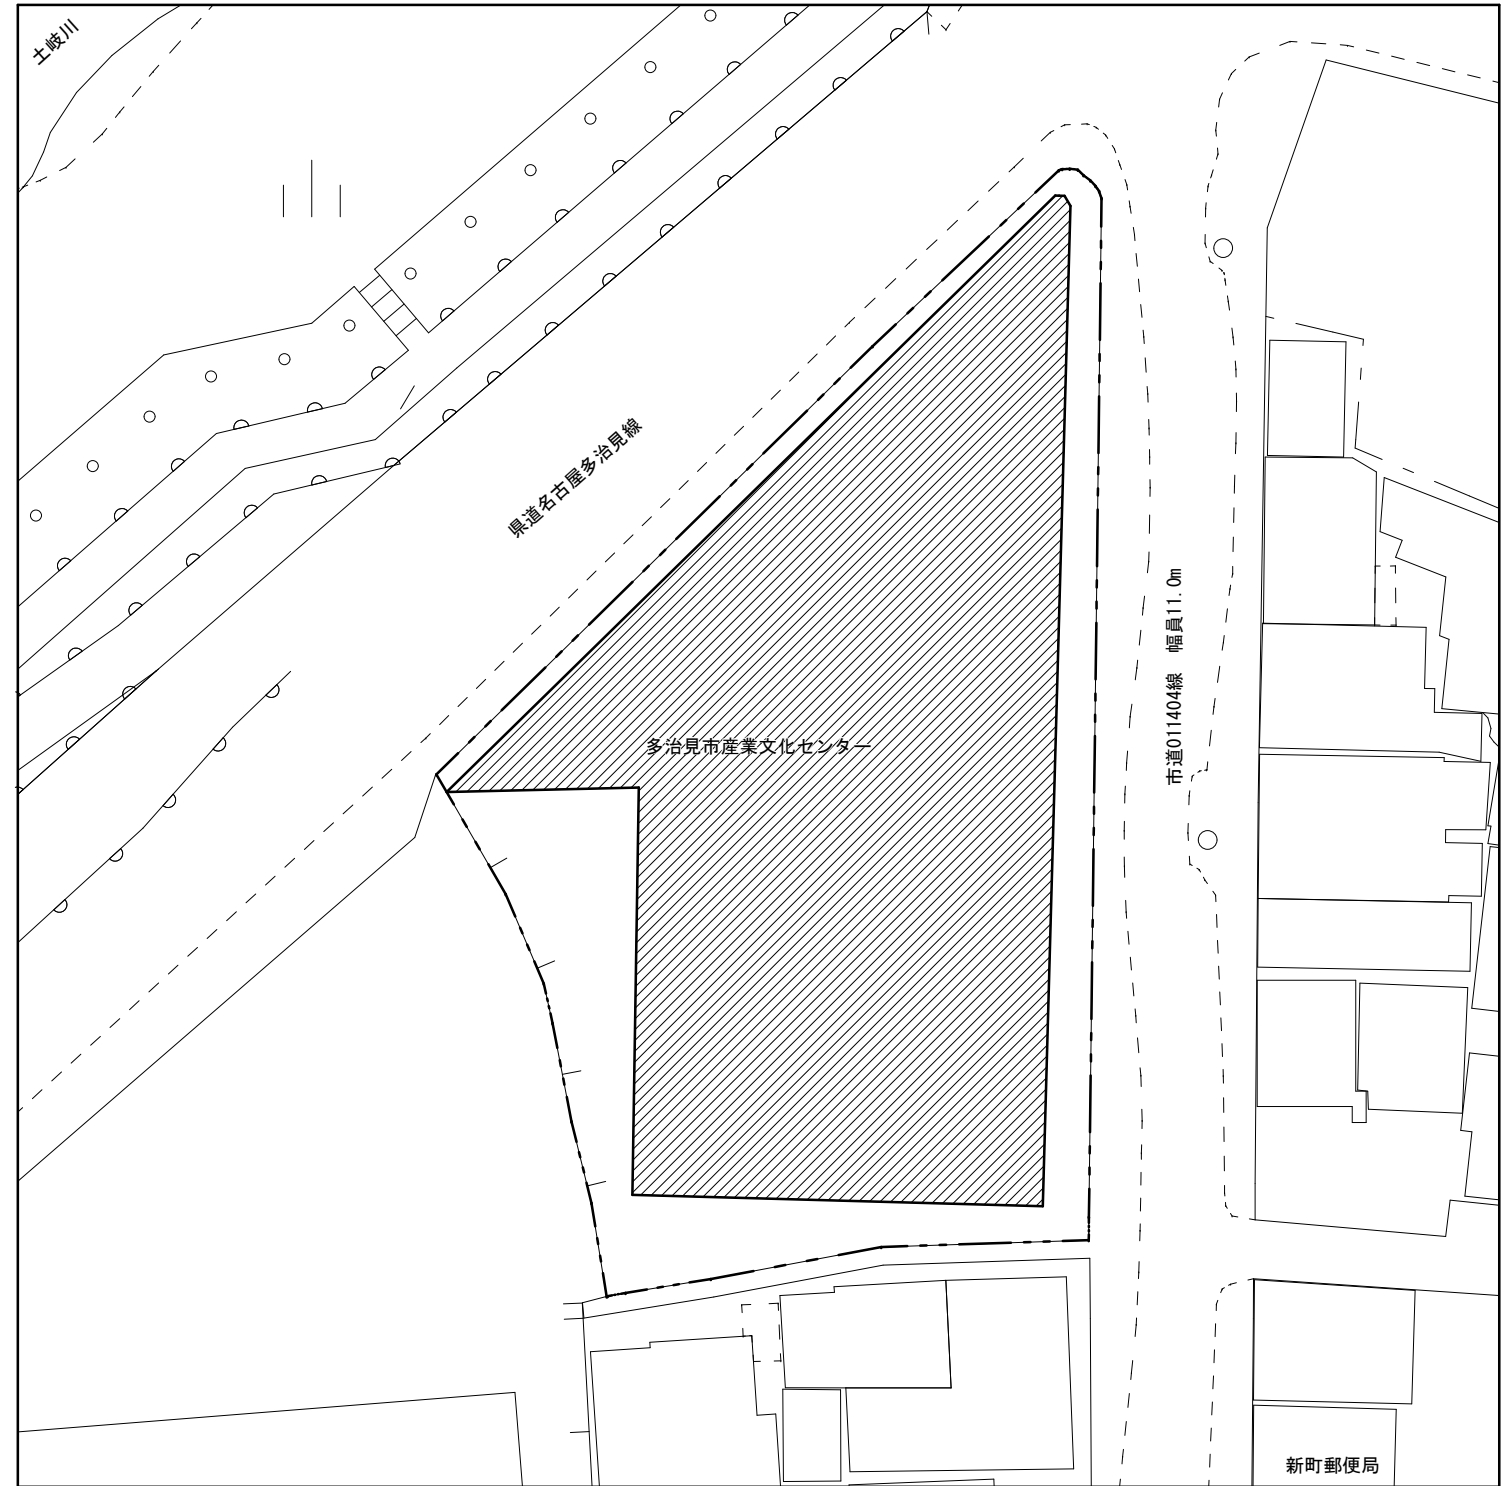
配置図 S=1:500

※ 外部足場等は、エントランスプラザの車寄せに支障を生じないよう開口を設けること

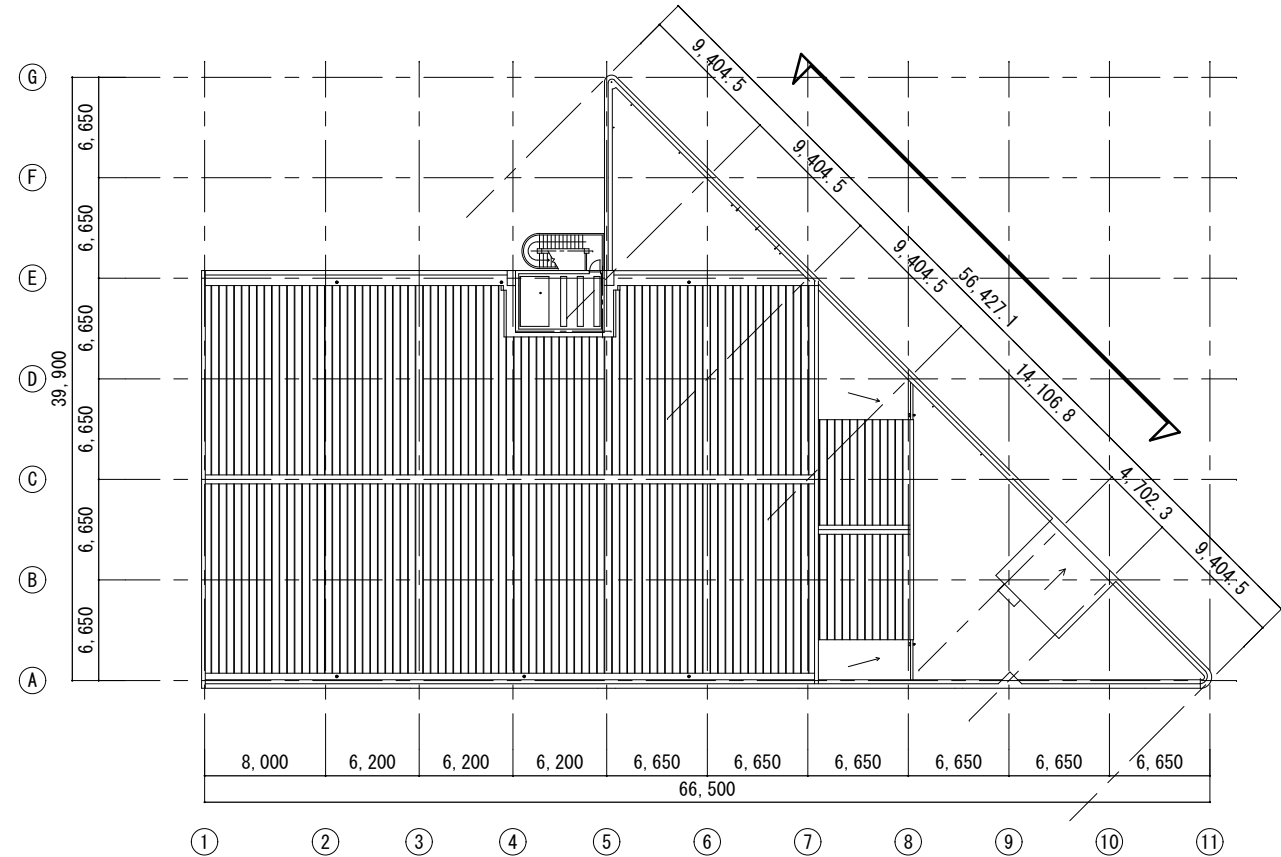
屋根伏図 S=1:500

凡例		部位		施工内容		凡例		部位		施工内容	
▽	5 階	外壁タイル	高圧水洗、雨漏り調査、撥水材塗布	▽	屋根	笠木パネル	シーリング打替え	目地 MS-2	25×10	※1 受注者は、施工に先立ち、雨漏り調査を行い、現況及び雨漏りの要因（観察、実測、写真）をまとめ、監督員に報告する。 ※2 受注者は、雨漏り調査の結果、雨漏りの原因箇所を確認した場合は、補修または改修方法について、監督員と協議する。 ※3 補修または改修の施工については、監督員の承諾による。	
			タテ目地				10×10				
			漏水改修				塗膜防水、水抜きパイプ取付				
	5 階	たてすべり出し窓及びFIX窓	シーリング打替え	外周 MS-2	25×10+25×10（二重）						
			内目地及び水切り	SR-2	15×10						
			ジョイント部（上下）	SR-2	25×10						
			ジョイント部（上）	アルミカバー取付、シーリング共
