多治見市 金山ため池ハザードマップ

浸水想定区域

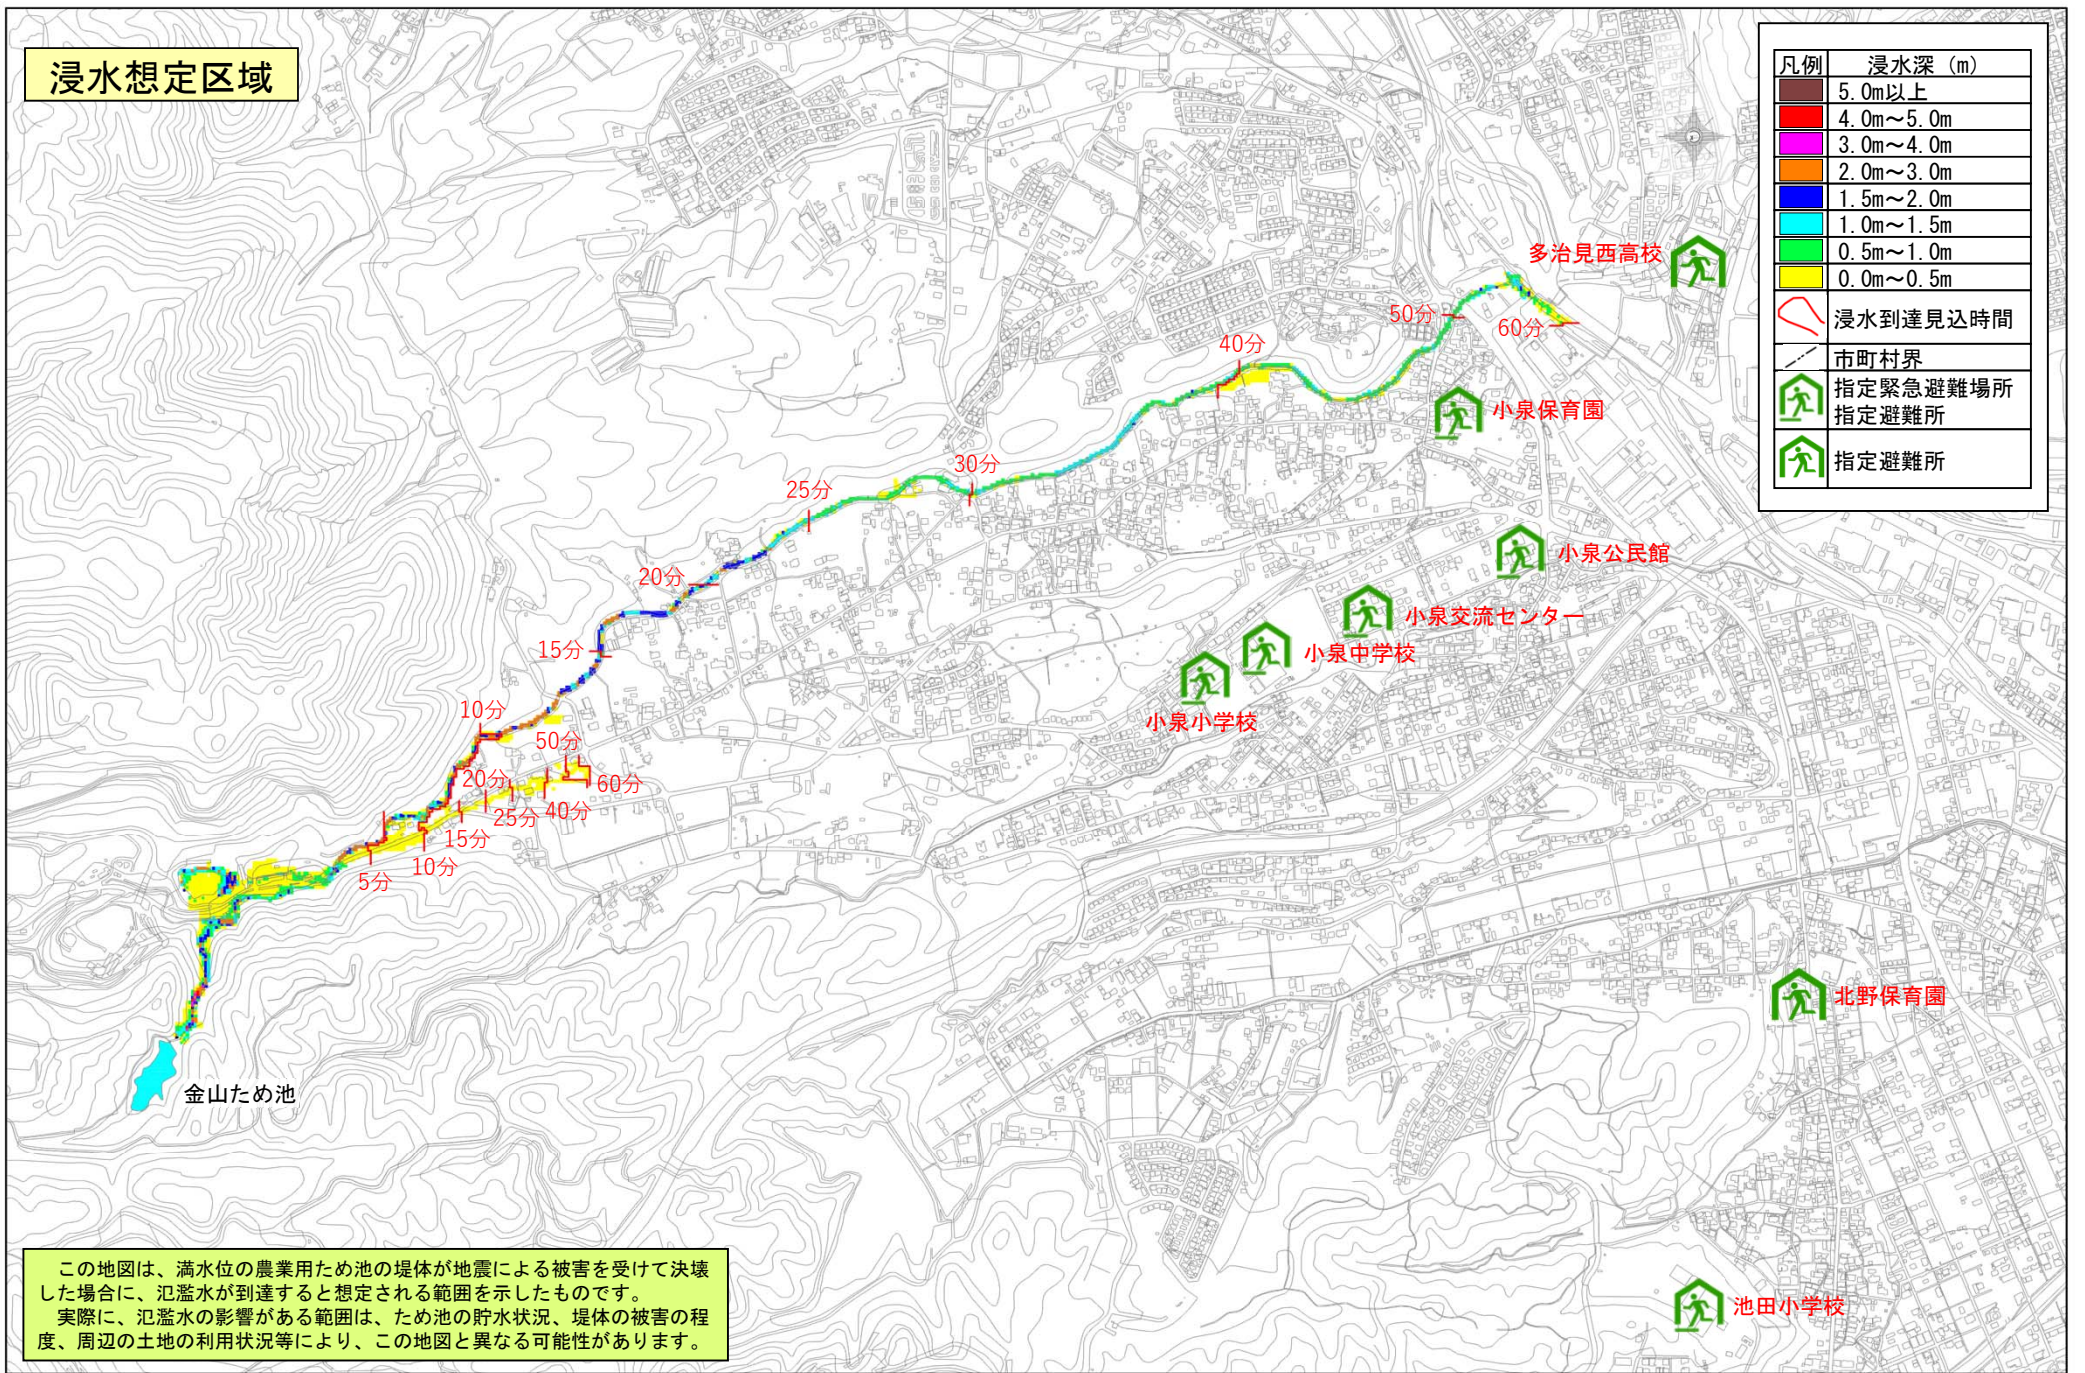
この地図は、満水位の農業用ため池の堤体が地震による被害を受けて決壊した場合に、氾濫水が到達すると想定される範囲を示したものです。  
実際に、氾濫水の影響がある範囲は、ため池の貯水状況、堤体の被害の程度、周辺の土地の利用状況等により、この地図と異なる可能性があります。

浸水想定区域は、最大流出量(左記参照)と、周辺の地形条件から、解析ソフトにより得られたシミュレーション結果を示したものです。そのため、降雨や河川の水による浸水への影響は考慮していません。

ため池が満水状態(総貯水量を貯水している状態)において、地震が発生した場合を想定しています。そのため、決壊が瞬時に起こると仮定し、解析を行っています。

大雨による決壊の場合には、降雨および河川の水量が加わってきますので、浸水区域がさらに広がる可能性があります。
